浅析歼八飞机机体结构设计的四个问题

摘 要: 对歼八飞机结构设计中出现的4个难点问题(机翼四梁接头耳片、原型机腹鳍、减速板、机尾罩尾尖)做一探讨性浅析。

A Preliminary Analysis of Four Problems in the F-8 Airframe Structure Design

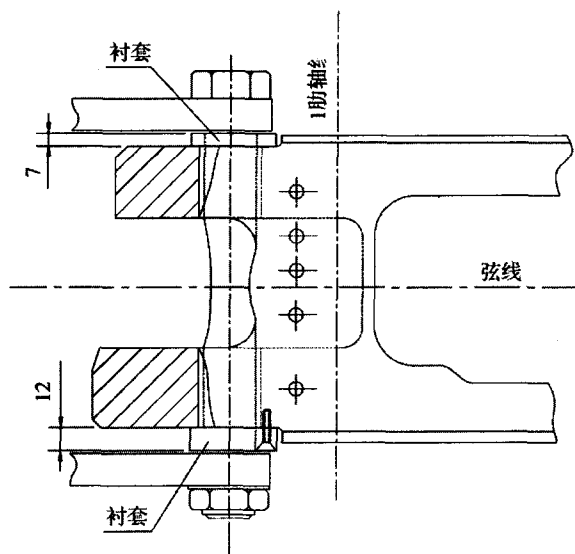
图1 机翼四梁接头

但是令人不解的是, 机身47框接头高度不变, 只是降低机翼四梁接头高度, 用加大四梁接头衬套耳片突台厚度来填补间隙空间。原准机衬套耳片突台厚度为2 mm, 而歼八飞机上下衬套突台厚度分别增大到7 mm和12 mm, 结果造成四梁接头下耳片承载严重偏心力矩, 如图1所示。

四梁下耳片受拉伸载荷, 其衬套突台厚达12 mm, 本来耳片传载就存在应力集中现象, 即耳片

孔内缘拉伸应力水平高于外缘拉伸应力水平。而偏心力矩又叠加一个拉伸应力到耳片的下面,使其孔内缘拉伸应力水平急剧提高。1989年的一次机翼四梁疲劳试验中,其9级载荷谱的第二级载荷就使耳片进入塑性(占最大载荷的38%),经反推其偏心应力占整个应力的3/4左右,可见其严重性。

在全机疲劳寿命试验中成为全机疲劳寿命控制点,1500飞行小时寿命,下耳片出现裂纹(与四梁部件寿命试验十分相近),不得已,卸下衬套,铰去裂纹(由原 $\phi 31$ mm铰至 $\phi 32.6$ mm),并喷丸,换新村套,再继续试验,才凑够3000飞行小时寿命指标。

由上述可见,机翼四梁接头极限设计的后果是降低了飞机寿命1500飞行小时(因它是一个不可拆卸的重要受力构件),歼八定寿准则是疲劳设计方法,唯有这个接头却破例引用破损安全准则,将寿命凑够到3000飞行小时,而且为了这个短寿的接头,从70年代中期直到最后定寿,结构强度人员反复做过大量试验补救,来保驾这个极限设计的苦果,因极限设计结构既定,无力回天。从技术上看,它明显地属于一个严重设计错误,后人应引以为戒。

为了改进这个设计,当然可以应用前述47框、四梁接头耳片高度同步降低的方法,但这样要做相当多的试验来满足原载荷分配关系,因此建议将四梁接头上下耳片颠倒过来,原结合螺栓不变,将会保持原传递弯矩载荷不变。如此估计两个耳片均可降低其拉伸应力约1/4左右,可按原四梁试验方法做一次疲劳寿命试验。如能满足3000飞行小时就可以了,不需要做更高的要求。好处是可以沿用歼八飞机原全机疲劳寿命试验的整体成果。

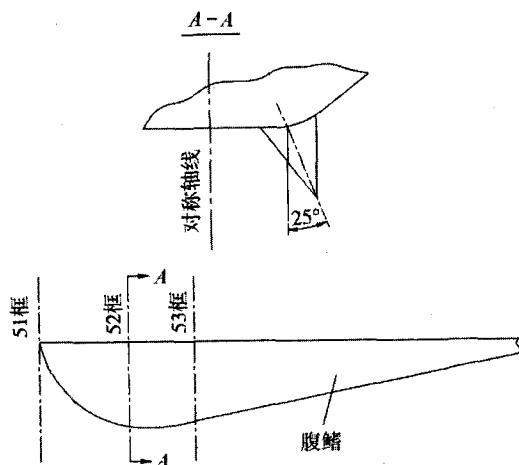
图2 歼八I型飞机双腹鳍

原准机米格-21机身相应部位下方中间有一个单腹鳍,结构相似,其正前方也有一个减速板,但其腹鳍没有发生过振动或损伤。歼八采用双发动机并列,机身宽度加大。为补充垂尾面积不足,采用左右两个腹鳍,分别外斜 25° ,如图2所示。

- (1) 铆钉头裂纹及个别掉渣;
- (2) 顺航向铆钉墨迹线;
- (3) 连接机身外蒙皮的型材裂纹及其连接螺钉头断裂。

经过多次修改,局部加强,效果相反,如框板裂纹,腹鳍连接框板角盒的铆钉剪断,下壁板内部增加对应腹鳍的纵向型材反而产生机身下壁板裂纹等。在动载荷作用下,结构局部刚度加强引起相邻薄弱结构件的连接区破坏是因应力集中而破坏的正常现象。这也证明振动是不能用加强的方法解决,而只能是排振。

修改前实测过振动过载 200 ~ 300 G, 修改后再实测振动过载仍是 200 ~ 300 G, 振动仍未排除掉。明显地, 这仍然是一个加强方案。

从薄壁结构力学观点看, 腹鳍作为一个平板部件与机身下壁通过连接角型材相连, 其传递切向剪力载荷到机身上的刚度、强度足足有余, 而且腹鳍隔板通过角盒与框板相连, 从未发生过断裂或裂纹。至于粘弹性材料在于防噪声, 从原准机情况看, 没有任何噪声损伤痕迹。对于歼八飞机, 首先损伤的是螺栓头, 而相连机身下壁蒙皮铆钉从无任何损伤。可见腹鳍上的铆钉损伤是其振动产生的铆钉与钉孔之间的变形摩擦所致, 其墨迹线就是在潮湿空气中铝合金摩擦氧化的产物。

由于歼八飞机的机翼安装角度为 0° , 所以飞行状态机身有迎角, 歼八I型腹鳍外斜 25° , 因而对航向气流构成一定迎角而产生升力, 使其向外侧弯曲变形, 而机身绕流向上流动又加大了腹鳍的有效迎角。在低空大表速飞行时速压最大, 其升力也必加大, 其变形也必然增大, 使得腹鳍流场, 特别是外表面吸力流场与减速板涡流相遇而遭到破坏, 其升力骤降至零, 结构弹性反弹, 与上述气流流场交替作用, 而构成一种气动弹性行为。

- (1) 腹鳍外表面喷涂粘弹性材料;
- (2) 腹鳍隔板直接插入机身下壁板蒙皮与框板相连, 目的是增加传剪切载荷能力;
- (3) 在腹鳍区壁板蒙皮外面补加加强垫板。

歼八I型腹鳍与平尾情况十分相似, 只是一个扭转振动, 一个向外弯曲振动。最有效的方法是消除载荷法, 即取消腹鳍外斜 25° , 而使其垂直于机身下壁板, 相当现有腹鳍侧向投影面积, 其效果与原腹鳍相同。但顺气流方向安装, 将不产生升力, 也无弹性变形, 即使有涡流打在其上, 也不会有气动弹性行为, 因而将有效排除这个故障。

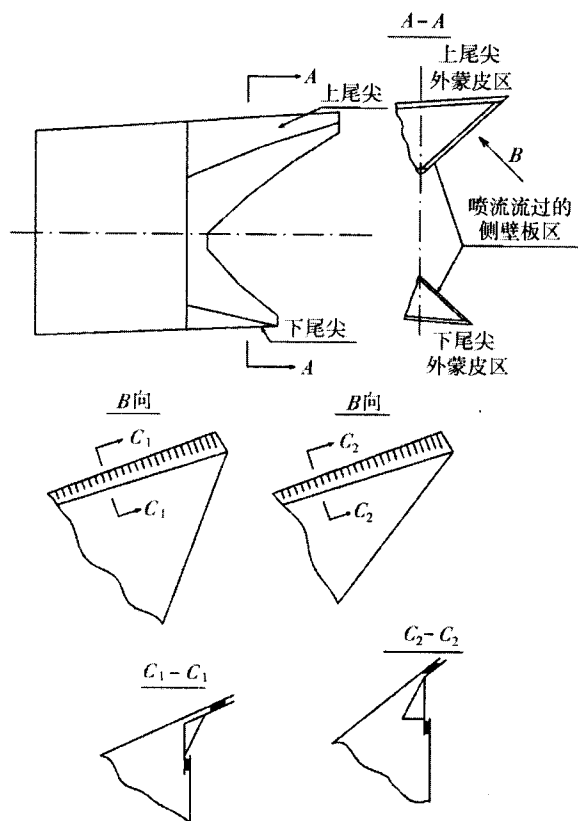
图4 机尾罩尾尖结构示意图

该机尾罩尾尖与机尾罩一样由全不锈钢材料 GP140 板材及型材制成, 零件之间连接采用滚焊和点焊工艺。尾尖和机尾罩之间采用快卸螺钉连接。尾尖简图见图 4。

(1) 上部尾尖外壁板蒙皮的后端区有细小裂纹;

(2) 下部尾尖外壁板蒙皮与其内部加强型材连接处严重裂纹(尤其是加强型材端连接处);

(3) 上部尾尖侧壁板

①与上部尾尖外壁板蒙皮连接端部区剪切失稳;

②中上部鼓包(失稳)

(4) 下部尾尖侧壁板

①与下部尾尖外侧壁板蒙皮连接端部区剪切失稳;

②中下部鼓包(失稳)

(5) 飞行时间长些的尾尖端部向下弯曲变形而端点下沉。

从尾尖结构实际情况看,外壁板有纵向型材加强,而侧壁板没有,其有效面积外壁板将比侧壁板大,又由于 250°C 的 E 值大于 700°C 的 E 值,所以外壁板刚度 $>$ 侧壁板刚度。可以认为它接近 $A_{\text{外}}/A_{\text{侧}} \geq 2/1$ 状态。因此侧壁板处于高压应力状态,而外壁板处于高拉伸应力状态,使得尾尖端头出现强剪力场,侧壁板受压失稳留下残余变形

(鼓包)。另外侧壁板在 700℃ 高温下会产生高蠕变,使其缩短。所以,冷态下尾尖端头仍有一个反向剪力场作用,两种相反剪力场作用使其端部出现剪切裂纹、失稳;失稳的鼓包形状也会有所改变。随着工作时间的增长,老尾尖出现后端下垂现象,即蠕变是侧壁板缩短而造成的,不足为怪。

最后,原型老尾尖是可以修改的(如图 4 中的 B 向视图),而且是简单的修改,外场使用中的原型老尾尖同样是可以修改的(包括已变形的),其修改方法相同。过去把尾尖热结构设计看作是难以驾驭而走过许多弯路,看来是不必要的。

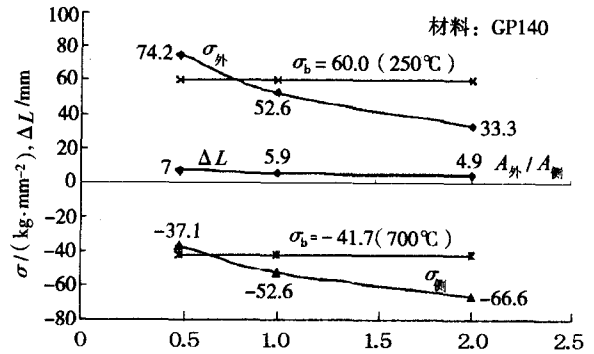
图5 热应力及变形示意图

上述热应力 $\sigma_{\text{外}}$ 、 $\sigma_{\text{侧}}$ 及伸长量 ΔL 如图5所示。

从图5可见,无论 $A_{\text{外}}/A_{\text{侧}}$ 之值如何安排,总有一个壁板热应力 $> \sigma_b$ 。找不到一个使 $\sigma_{\text{外}}$ 及 $\sigma_{\text{侧}}$ 处于 σ_b 之下的设计点,更谈不上 $\sigma_{0.2}$ 之下的设计点了。当然还没有考虑失稳的临界应力以及高温蠕变的影响。

所以在这样的温度场下,无法设计,找不到合理参数,因此只能用放松方法,即放松外壁板与侧壁板之间的约束,走热应力趋于 0 的道路,即零热应力的设计原则。

为保持切开后结构的完整性,最简单方法是切开后,在侧壁蒙皮开口处补一个波纹板构件,通过它把外壁蒙皮和侧壁蒙皮再连接起来而成为一体,如图5中的B向视图所示方案。即在温度场作用下,外壁板与侧壁板热膨胀伸长的差值,由波纹板的变形补偿,而承受其他载荷时又是一个完整结构。
