浅析 V2500 发动机虚假超温故障及判明方法

叶磊/机务部)

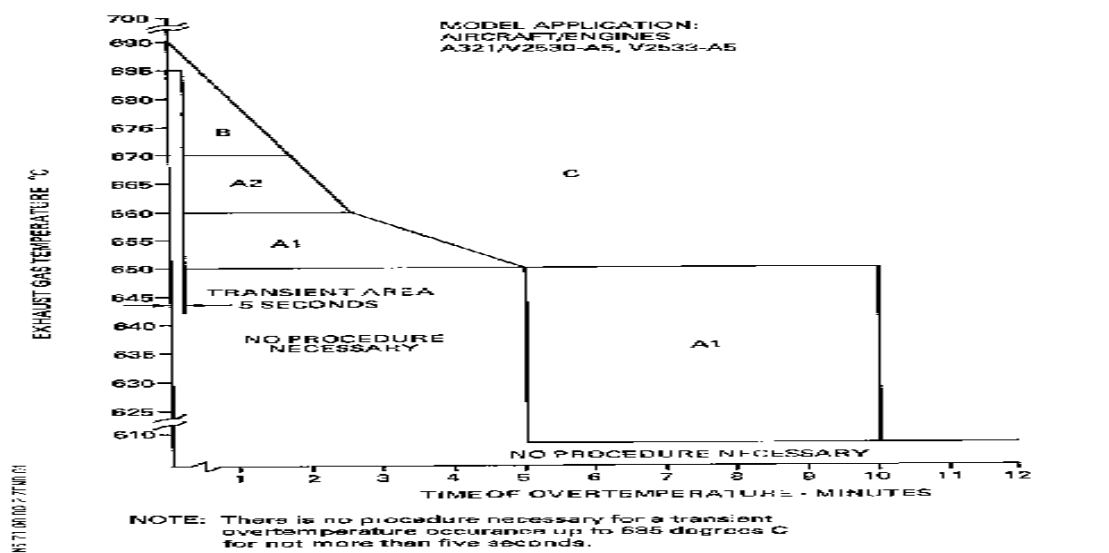
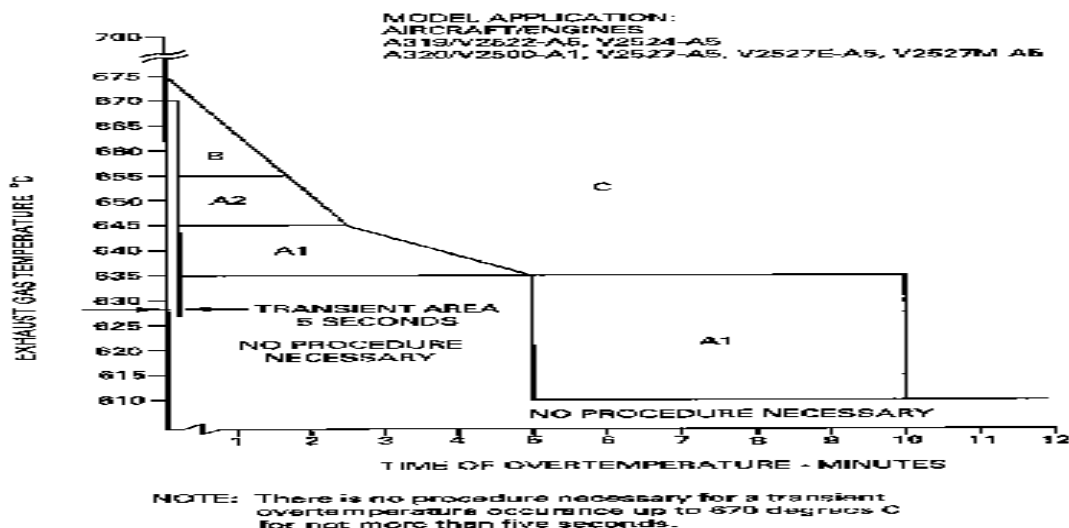
附图一

在实际维护中,V2500 发动机的超温故障(对 V2527, 635 度;对 V2533, 红线温度是 650 度),分为真实超温和虚假信号超温。在真实超温故障中,又可分为经维护后可放行的状态和不能放行的状态,在 AMM(710000710014)作出了详细的规定,凡是超过外场维护标准的发动机必须送厂进行大修,见附图一,因此这里不作更深的讨论。

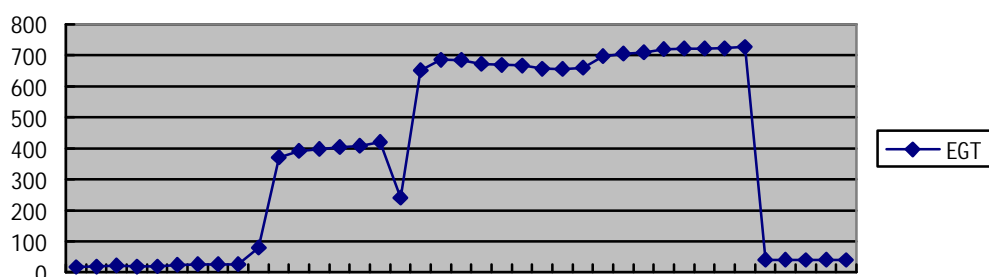
附图三

我公司的 A320 机队中,注册号为 B-2340 的飞机,在 2 月 26 日的启动过程中,1 号发动机出现悬挂,并有 PRF 信息 (ECAM: ENG 1 START FAULT; CFDS: VSV MCH/HP VLV/ENG INSP1, INSPECT ENG HOT SECTION),发动机自动关车,但是在自动关车过程中,在 ECAM 上显示 EGT 超温,最高达 726 度,而且飞行员反映,其 EGT 处于红限温度 (635 度) 以上的时间长达 7s, 因此按照 AMM (710000710014) 的维护规定,该发动机不能在翼使用,需返厂大修。我们在排除完该发动机悬挂的故障后 (该悬挂的原因是防气阀工作不正常,这里不对此作更深的讨论),发现从 DMU 取得的该发动机在启动过程中的参数 (附图二),完全正常,没有任何超温的证据,但是从 DFDR 中译码得到的参数又表明该发动机的 EGT 达到过 726 度 (附图三),这是两个完全矛盾的结果。如何判明该发动机是否真实发生过超温,以及如果是虚假信号超温,其虚假信号来源何处,这是决定该发动机能否继续在翼使用的关键。

建于对 EGT 数据传送理论分析的基础上, 我们认为有可能 EEC 的 B 信道传送的 EGT 数据发生问题其产生的虚假信号造成 ECAM 上显示的 EGT 超温。但是仅凭推测是不能保证真正排除故障, 如果不能找到更圆满的证据, 是无法推翻在动力系统上的“有故障假设论”的慎重观点, 因为从 DMU 得到的 EGT 资料, 表明该发动机没有发生过超温, 但是从 DFDR 记录的 EGT 参数又表明该发动机发生了超温故障, 这是两个完全矛盾的结论。因此现在只有一个办法去判明该发动机是否发生过超温, 利用发动机的工作原理, 人工分析从 DRDF 上得到的 EGT 参数, 以及相关的发动机参数。从发动机的工作原理上, 我们知道, 如果发动机发生超温, 其 GET 参数应该是一个渐变的过程, 就是有变化, 也不可能是以瞬间的突变表现出来, 而且相关的参数, 如 N1, N2, 及 FF, 也应发生显著的变化。我们分析从 DRDF 上得到的 EGT, N2 等参数, 见附图三, 我们发现在 03 分 52 秒, 该发动机的 EGT 发生突变, 从 80 度跃升为 371 度, 并且在 3 分 58 秒, EGT 从 421 度突降为 241 度, 然后在 3 分 59 秒, EGT 从 241 度突然变为 652 度, 然后保持高的 EGT, 最高达到 727 度, 在 6 分 10 秒时, 从 727 度突降为 41 度。从发动机的工作原理中, 我们知道这是不可能发生这样的温度变化, 而从附图二上, EGT 参数与 N2 等参数的变化规律, 是符合发动机的工作原

理。在这个推论指导下，我们对 FADEC 进行多次测试，发现其 B 通道故障，在更换 EEC 后，状态依然，在测试报告中有关于 EGT SENSOR 的故障信息，在前文中我们提到的 JUNCTION BOX (FIN: 4012KS5)，该部件的工作可靠性，即绝缘性对 EGT 信号的稳定影响很大，在 IAE 的 SIL (142) 及 SB (77-0009) 中已谈到该问题，并且提出了建议维护工作，但是在维护中，我们发现该件的可靠性仍然不理想，而且该故障发生时，天气十分潮湿，因此该件造成 EGT 超温假信号的可能极大，我们更换该件，通过 FADEC 测试，地面试车正常。同时我们把相关的排故措施及结论告诉 IAE，得到了厂商的认同。该发动机工作正常至今。

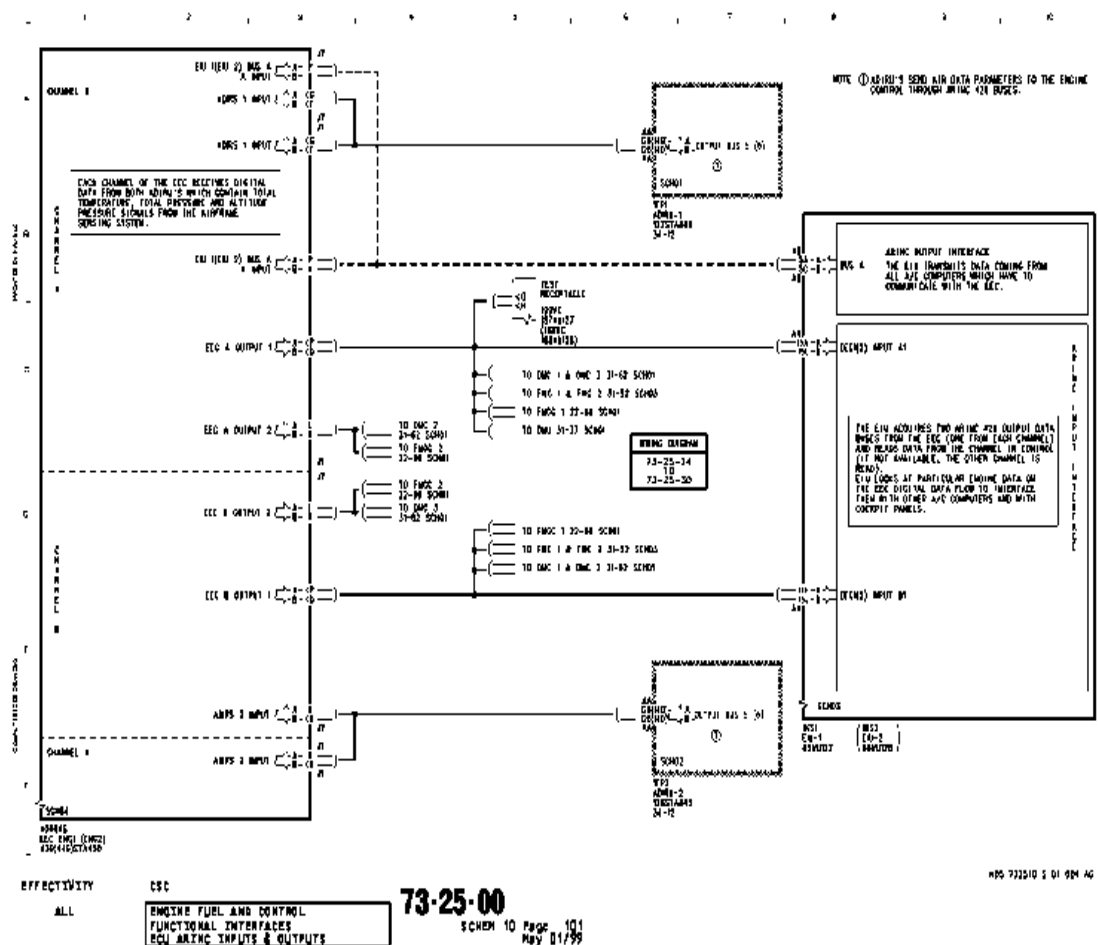
附图四

这里在分析该故障前,为了更好地讨论该问题,先深入了解一下 V2500 发动机 EGT 信号的数据传输过程及处理方式。见附图四, V2500 发动机通过热电偶传感器 (FIN: 4012KS1, 2, 3, 4) 得到 EGT 原始参数, 经过连接盒 JUNCTION BOX (FIN: 4012KS5) 进行平均温度处理, 然后传送到 EEC, 转换成 EGT 数字信号, 该信号再传送到飞机各个系统。在 V2500 发动机的设计中, 为了保证数据传送的可靠性, 采用了余度设计, EGT 信号分成两路分别送给 EEC 的 A、B 两个通道。其中 EEC 的 A 信道的 EGT 信号传送到 DMU, 而 A、B 两个通道的 EGT 参数同时传送到 DMC, EGT 信号通过 DMC 再传送给 DFDR, ECAM 的显示参数来源于 DMC。从 EGT 的传送过程中, 我们发现, 从 DMU 得到的 EGT 参数, 有可能与从 DMC 得到的 EGT 参数不一致, 而且 DMC 在处理从 EEC 两个通道传来的 EGT 参数时, 在其内部进行比较, 取其大值进行显示, 并且传送给 DFDR。
