浅析 757 飞机空中 释压原因及教训

上海航空公司机务工程部 蒋 政

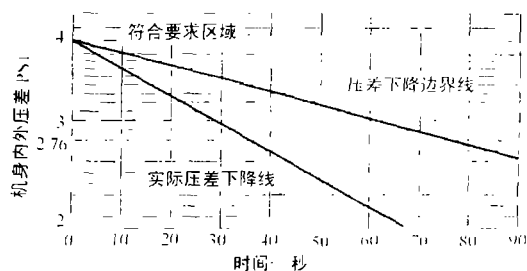
图3 客舱压差下降速率实测情况

如上所述,只要有一台发动机的引气正常工作,就足以维持飞机整个飞行阶段的增压需要,其实还有一个前提条件,就那是飞机机身密闭性良好,试想如果飞行过程中机身出现大面积破损,那么即使其它所有设备都良好也是不能维持客舱高度的。虽然当天飞机在南昌更换了高压级控制器即故障情况消失并顺利返回上海,但单发引气不能维持客舱高度的情况引起了工作技术人员的高度重视,随即工程技术处发出指令对该飞机增加客舱密闭性试验,果然实验时发现客舱压差

下降速率远超过维护手册的要求,实测情况如图3所示。

在地勤人员对飞机进行进一步检查后发现,飞机的设备冷却排气活门出口处存在相当大的外流空气,正常情况下飞机在地面时该活门始终处于打开位以使设备冷却空气流出机外而达到最好的设备冷却效果。只要飞机起飞后达到一定飞行高度,当机身内外压差达到2Psi后该活门就应自动关闭,因此时必须尽量减少空气的外流以维持客舱高度,压力的调节功能完全由外流活门来承担。试验时该活门没有达到其功能规定的要求,即在该关闭时关闭不严,在更换了设备冷却排气活门后再次进行客舱密闭性试验,压差的下降速率随即达到了维护手册规定的要求,这就说明当时飞机的确存在过大的外流空气口,两个因素综合在一起就引起了单发引气不能有效增压以及在机组采取下降飞行高度后不久氧气面罩就自动释放这个结果。
