波音 737NG 飞机 EMDP 过热灯亮故障浅析

On the Lighting Failure Caused by EMDP Overheating of Boeing 737NG Airplane

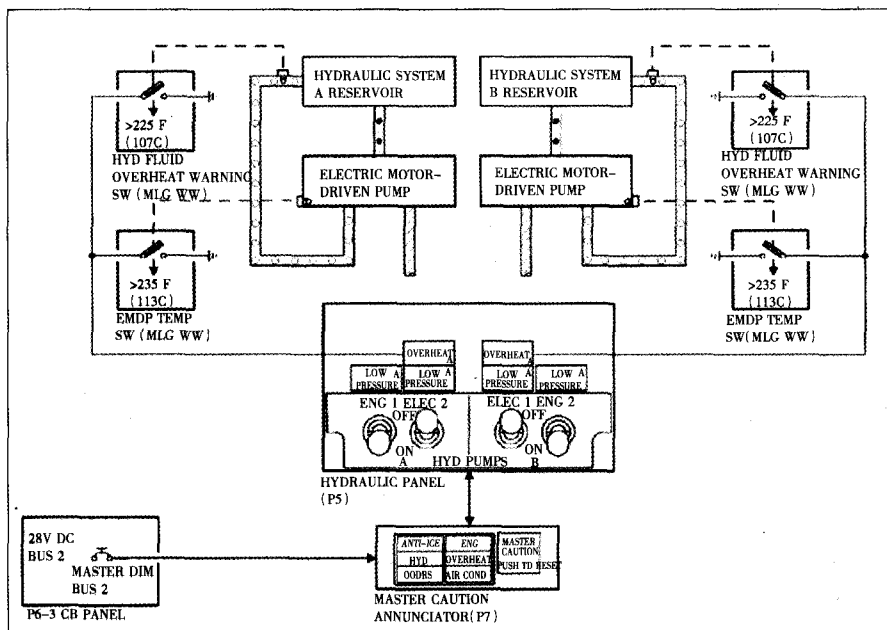
图 1

当 EMDP 马达壳体内部的液压油温度超过 235°F (113°C) 时 (见图 1), EMDP 过热电门闭合, 并为琥珀色过热指示灯提供接地信号。这使来自直流汇流条的 28 伏直流电通过主暗亮和测试系统到达液压控制面板, 并点亮琥珀色过热指示灯。当 EMDP 温度下降到 215°F (102°C) 时, 温度电门复位, 过热指示灯熄灭。

当 EMDP 壳体回油滤堵塞时, 导致液压油不能给泵本体散热, 回油温度上升到超过 225°F (107°C) 时 (见图 1), EMDP 壳体回油过热电门闭合, 为琥珀色过热指示灯提供接地信号。这允许来自直流汇流条

的 28 伏直流电通过主暗亮和测试系统到达液压面板, 并点亮琥珀色过热指示灯。当 EMDP 壳体回油温度下降到低于 185°F (85°C) 时, 温度电门复位, 过热指示灯熄灭。

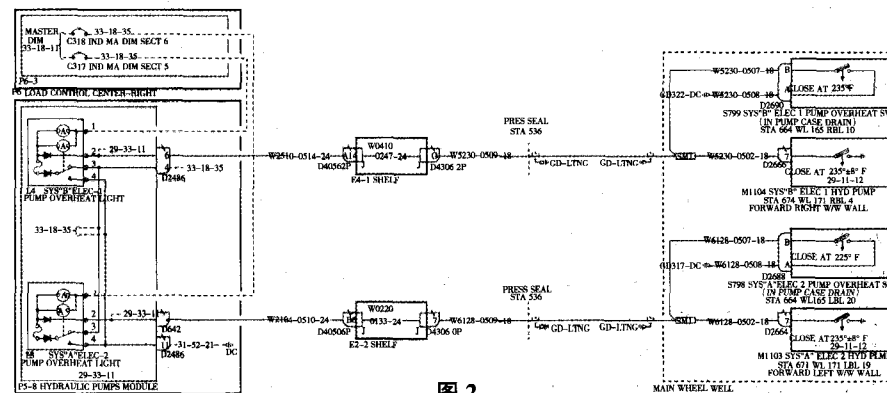
图 2

此故障导致 EMDP 过热灯底座电门与 4 号钉粘连 (见

图2), 从而得到接地信号, 使过热灯点亮。

再次按照线路图 WDM29-34-11, 对涉及线路进行目视检查, 未发现异常。于是借来欧姆表对线路进行排查。(如图2) 脱开电插头 D642、D2664、D2688, 测量 D642 的 6 号钉对地的绝缘电阻为 100KΩ(A 系统)。而用同样的方法测量 B 系统 D2486 的 6 号钉对地的绝缘电阻为 400MΩ。由此判断该故障为过热探测线路的绝缘电阻不足, 引起的线路短路故障。剩下的工作就是找出是哪段线路短路。

接下来脱开 E2-2 架的电插头 D40506P、D43060P, 分段检查, 最终锁定在 D43060P、D2664、D2688 三个电插头之间的线路。由于线路较长, 还需要找出中间点 SM1(图2)。找到拼接头 SM1 后发现该接头有腐蚀, 造成接头金属

部分与结构接触, 形成接地。更换该接头后, 测试系统工作正常。

该故障非常隐蔽, 排故难度系数大, 排故时间长。最终经过分析、测量、检查等环节。抽丝剥茧, 发现为线路在高压震动和液压油腐蚀的作用下, 造成线路腐蚀, 形成接地。
