# 波音 737NG 飞机燃油系统故障和可靠性数据分析

Mordent 737NG Aircraft Fuel System Failure and the Analysis of Reliability Data

张爱学 ZHANG Ai-xue

(中国国际航空公司重庆分公司国航重庆维修基地, 重庆 401120)

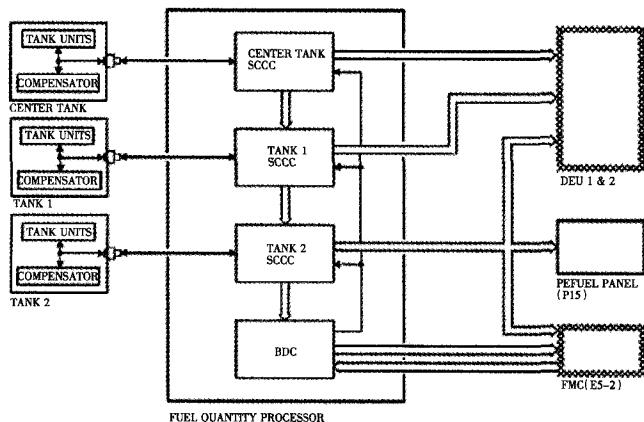
图 1

**2.1 初步判断:** 根据波音系统原理手册对燃油系统进行分析, 飞机燃油量处理器(FQPU)有三个信号调节器电路卡(SCCC)和一个 BITE 显示卡(BDC)。其中三个信号调节器电路卡用于给每个油箱组件和补偿器提供低 Z 信号, 并获取高 Z 的返回信号, 并且由 BITE 显示卡(BDC)来记录故障数据(图 1), 排故人员怀疑该燃油处理计算故障, 对其进行与其他飞机串件故障依旧。

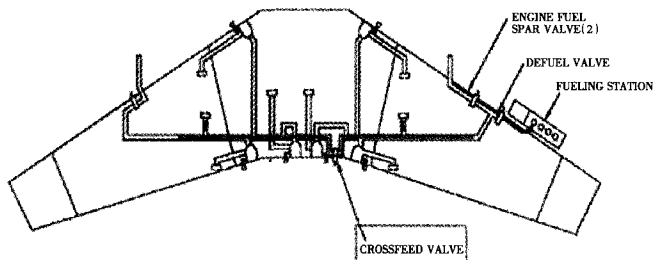
图 2

为证实交输活门及燃油泵是否有缺陷, 确信 2 号油箱未处于满油量的状态, 并且记录时间和燃油量, 此时将 1 号燃油泵打开, 将交输活门关闭, 打开抽油活门, 并且确信在驾驶舱指示交输活门在关闭位置(图 2), 运行 30 分钟后, 工作者发现 1 号油箱油量有明显减少, 此时检查发现可能是燃油交输活门渗漏导致的油箱内的燃油流动。按照飞机维护手册更换了交输活门后测试检查该机工作正常。
