飞机结构腐蚀搭接件应力应变分析

摘要: 通过对一架退役飞机分解检查,发现搭接件外表面光滑,而搭接面腐蚀很严重。利用三维有限元法定性地分析腐蚀产物膨胀作用的“垫枕效应”,得到了蒙皮板的应力应变的分布情况,确定了疲劳裂纹可能的形成位置,讨论了孔蚀对搭接件蒙皮应力应变分布的影响。

Analysis of stress and strain in corroded lap joints in aircraft structure

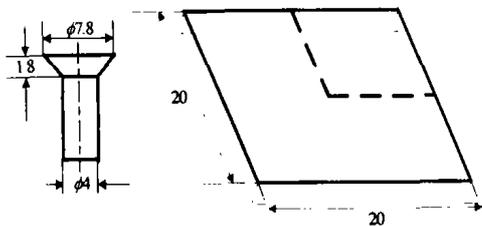
图 4 搭接件铆钉和蒙皮板示意图

选取图 4 中用虚线表示的 1/4 蒙皮板进行分析,运用 ANSYS 软件的 Mesh tools 工具进行网格划分,并进行有限元分析,计算模型的网格划分情况见图 5。

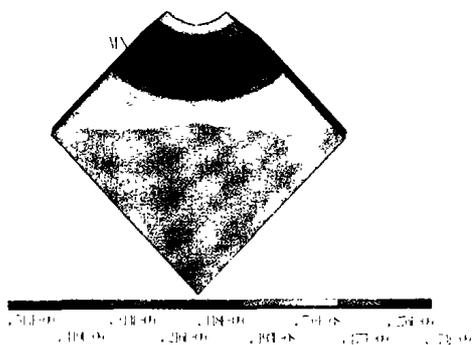
图 6 第一主应力分布图

通过计算结果数据分析发现,蒙皮板最大主应力位置处在搭接面内对角线方向距离铆钉孔 4.11mm 处,在应变载荷和腐蚀产物膨胀联合作用下该处容易产生腐蚀疲劳裂纹,为可能的裂纹形成位置;X、Y 方向的最大正应力分别为 347MPa 和 349MPa,Z 方向最大正应力较小,仅为 105MPa。

图 6 和图 7 分别是载荷为 10MPa 时搭接件蒙皮板的第一主应力和第一主应变分布图,可见主应力应变基本上以板的对角线为轴呈对称分布。这符合实际情况,在一定程度上证明了计算方法的正确性。

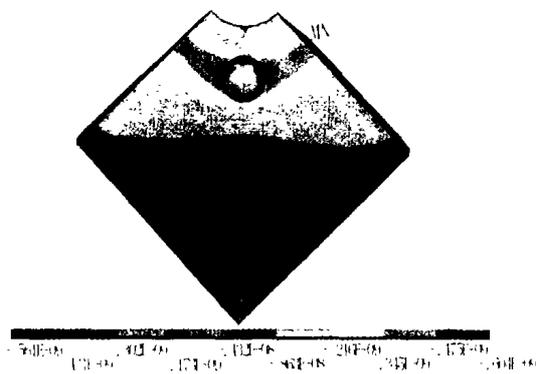
图9 第一主应力分布图

图9、图10分别是载荷为10MPa时搭接件蒙皮板的第一主应力和第一主应变分布图。从图9和图10可以看出,局部腐蚀坑改变了蒙皮板的应力应变分布,在半球的边缘对称于搭接面对角线的两侧产生了局部应力应变集中,蒙皮板的应力应变也基本以对角线为轴对称分布。

经计算结果数据分析发现,当蒙皮板中含腐蚀坑时, X 、 Y 和 Z 方向最大正应力分别为509MPa、506MPa和139MPa,分别为不考虑腐蚀坑时的1.47倍、1.45倍和1.32倍。可见,腐蚀坑大大增加了蒙皮板的应力应变,并且改变了分布情况,引起了局部应力应变集中。本文只考虑材料的弹性,没有考虑其塑性。
