Cessna 172 飞机发动机导风板电嘴接近孔堵盖改进设计探讨

摘 要: Cessna 172R 型飞机是中国民航飞行学院从美国 Cessna 公司引进、作为初级训练飞行的飞机。在对该机长期的维护过程中,发现发动机导风板上电嘴接近孔堵盖的保险耳片易疲劳折断而失效。若落入发动机舱,不仅影响发动机正常散热,还将威胁发动机的运行安全。本文的主要目的是通过对堵盖失效原因的分析,提出可行的改进设计方案,从根本上解决该型飞机发动机导风板上电嘴接近孔堵盖失效这一问题。

Improvement Design of Plug Button on Cessna 172 Aircraft Engine Baffles

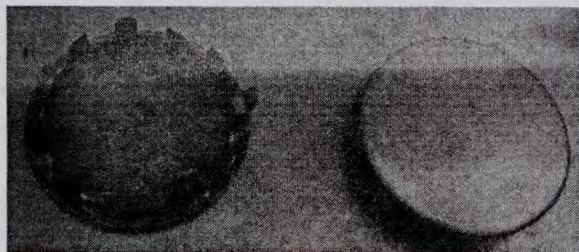
图 1 Cessna 172 导风板堵盖厂家设计

Cessna 172R 型飞机发动机导风板堵盖厂家设计采用相隔 120 度位置耳片卡在导风板电嘴接近孔上。堵盖耳片采用薄而硬的铝片制作(见图 1),具有一定的弹性,确保堵盖被卡紧。但是作为高利用率飞行教练机,存在以下不足:

2.1 在例行的维护拆卸过程中,堵盖体上的耳片易疲劳折断

1 300 小时/架/年。按照 Cessna 172R 每 50 飞行小时电嘴维护要求, 堵盖拆装约 30 次/架/年, 加上日常电火系统排故, 堵盖拆装次数将达到 40 次/架/年以上。在实际维护过程中, 堵盖每拆装 5 次即出现失效情况, 因此每架飞机每年因堵盖拆装失效将达 8 次。对于我院共 102 架 Cessna 172 飞机的机队规模来说, 堵盖失效量相当大。

由于堵盖耳片采用薄铝片制作, 其保险耳片边缘锋利, 稍有不慎, 会刮伤维护人员。

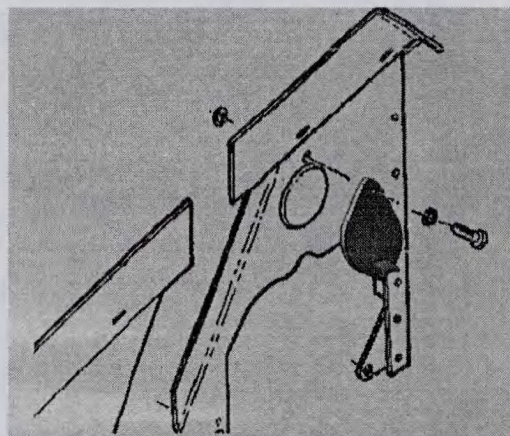
图 3 改进后导风板堵盖

经装机试验, 堵盖能将电嘴安装孔密封, 保证发动机正常的散热空气流动。拆装试验表明, 对于从事机务维护身高、力量大小各不相同的人员, 皆能方便地进行堵盖的维护操作。并且试验中新设计的堵盖不会造成维护人员伤害。

装配方式: 采用单点铰接的方式 (见图 3), 在导风板电嘴接近孔上方钻堵盖安装孔, 利用螺栓将堵盖安装在发动机导风板靠近发动机一侧。

维护和使用: 日常仅需要检查其固定螺栓有无松动。在对电嘴维护时, 转动堵盖 90 度, 即可接近电嘴。

- 1) 由于采用螺杆和自锁螺帽铰连接, 解决了原设计中存在失效掉落的可能。
- 2) 维护电嘴时, 仅需转动堵盖 90 度即可接近电嘴, 方便快捷, 节省人力。
- 3) 无其他外伸耳片, 避免了拆卸过程中对维护人员的伤害。
- 4) 由于堵盖安装在导风板靠近发动机一侧, 发动机冷却气流将堵盖紧紧压在导风板上, 密封效果较好。
