空客 A320 系列飞机双发推力不一致问题的研究

四川航空股份有限公司机务工程部

摘要:飞机的起飞、着陆阶段是整个飞行过程中的危险阶段,在此阶段出现问题,留给飞行员的决断时间很短,如何正确处置对保证安全、预防事故至关重要。本文重点分析两种较为常见的、比较典型的、非系统故障导致的、空客 A320 系列飞机(V2500-A5 发动机)起飞加速阶段双发 EPR 不一致问题。

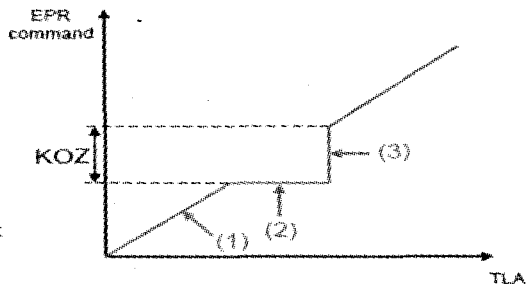
图一

“KOZ”即英文 Keep-Out Zone 的缩写,字面上的意思可理解为“(转速)抑止区域”,该控制逻辑于 2003 年 4 月通过升级 EEC(发动机电子控制)软件到 SCN17 版引入,其目的是为了 V2500-A5 发动机风扇叶片颤振,在地面静止工作状态,EEC 控制逻辑防止发动机低压转子转速(N1)稳定在 61%—74% 范围内,因此,当机组在地面推油门杆加速时,由于“KOZ”的影响,机组可能会观察到发动机推力(EPR 表征)不与油门杆角度成线性增长,如图一所示,油门杆向前移动时,EPR 指令值被冻结在 KOZ 下限区域(2),直至油门杆位置对应的 EPR 指令值超过 1.215 (KOZ 区域上限),EPR 指令值才会迅速上升超过 KOZ 区域上限,此后与油门杆角度变化同步。
