A320 飞机典型抖动故障诊断

摘要:对于一架高速飞行的飞机, 舵面的轻微变化, 也会对飞行状况产生很大的影响。通过一例典型的 A320 飞机抖动故障的诊断和分析, 研究如何利用科学的方法和手段, 来保证飞行安全。

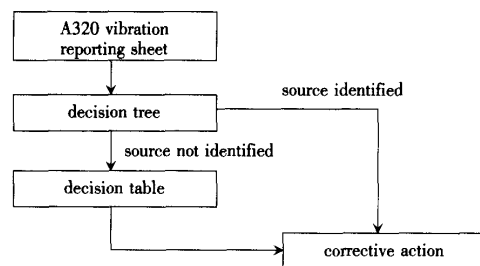
图1 确定震动源流程

从图1可知, 根据填写的震动报告, 利用判定树状图和判定表, 可确定震动源。利用判定树状逻辑图, 可明确震动源或采取相应的纠正措施; 如果

故障仍不明确,利用判定表,帮助排故人员确定可能的震动源。

利用震动报告,对照判定树状图,做相应的排故工作。在树状图的底部,是判定表。从判定表中可看出,纠正方案 1 ELEV 可能性最大。

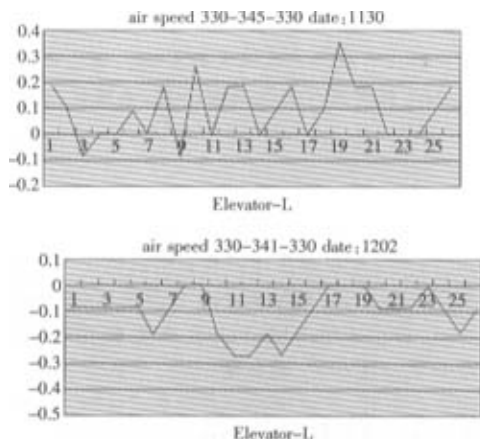
图 2 舵面位置曲线图

从图 2 可以看出,左右升降舵明显随着空速的变化呈现出震动状态,左边略大,最大每秒振幅 0.45° ,单从图形上无法判定震动源是左还是右。

在确定震动时要注意:如果升降舵在 SECs 作用模式、ELACs 不作用模式,发现客舱和驾驶舱抖动,排故意义不大。因为 SEC 模式下升降舵抖动比 ELAC 模式下要大。

根据 TSM 给出的纠正方案:震动源是升降舵不正确校装或升降舵后缘自由摆度间距过大,按后机身震动方案排故。有 2 个方案:1)检查升降舵伺服控制器(作动筒)和铰链轴承过大间隙;2)检查和调整升降舵和伺服控制器。

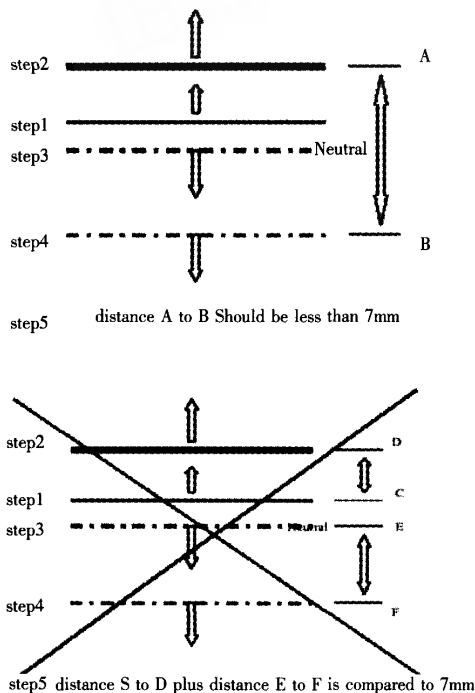
图 3 舵面位置测量方法

没有过大的间隙和良好状况,并测量升降舵后缘无过大的自由偏转。如果在液压系统增压情况下,发现升降舵有摆动,按 AMM 工卡检查^[2]。在 ELAC 模式下,舵面允许在 1 mm 范围内摆动。超过标准的,可能要更换伺服作动筒或 ELAC。测量方式如图 3 所示,可能工作者有先入为主的感觉,用铅笔刻下对中位置,错误计算了 DC+EF 值,导致总间距少 1~2 mm。

调节升降舵和伺服作动筒至抬头 0.5° 位, A320 系列飞机升降舵舵面在特定位置对飞机震动影响很大,故把舵面位置上调 0.5° ,以减少飞机震动^[3]。
