# 波音 B737-300 飞机电源故障分析

Analysis on the Power Supply Failure of Boeing B737-300 Aircraft

陈华坪 CHEN Hua-ping

(国航工程技术分公司重庆维修基地, 重庆 401120)

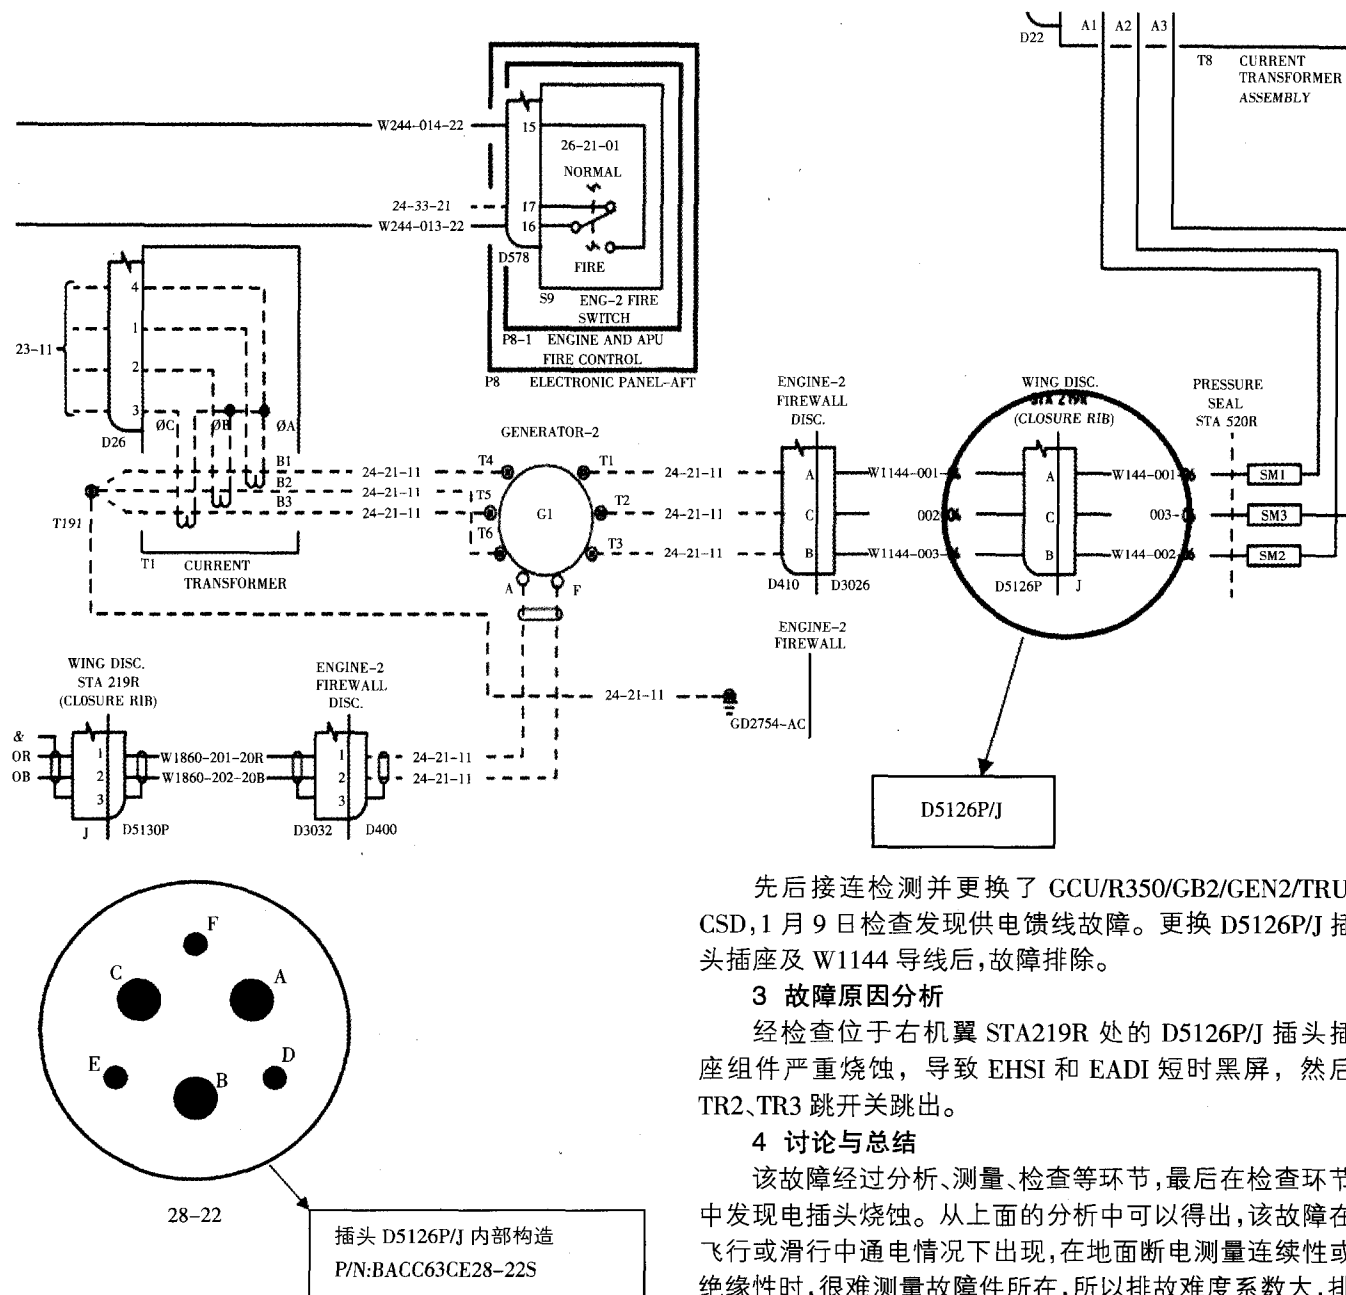
先后接连检测并更换了 GCU/R350/GB2/GEN2/TRU/CSD, 1月9日检查发现供电馈线故障。更换 D5126P/J 插头插座及 W1144 导线后, 故障排除。

经检查位于右机翼 STA219R 处的 D5126P/J 插头插座组件严重烧蚀, 导致 EHSI 和 EADI 短时黑屏, 然后 TR2、TR3 跳开关跳出。

最后按 SWPM20-61-19 及 WDM24-21-21 更换 D5126P/J 插头插座组件和 W1144 导线后, 故障排除。
