飞机机身抖动

的识别（原因）与故障排除

文/白勇 李军（机务部）

THE IDENTIFICATION ON THE CAUSE OF FUSELAGE FLUTTER AND TROUBLE SHOOTING

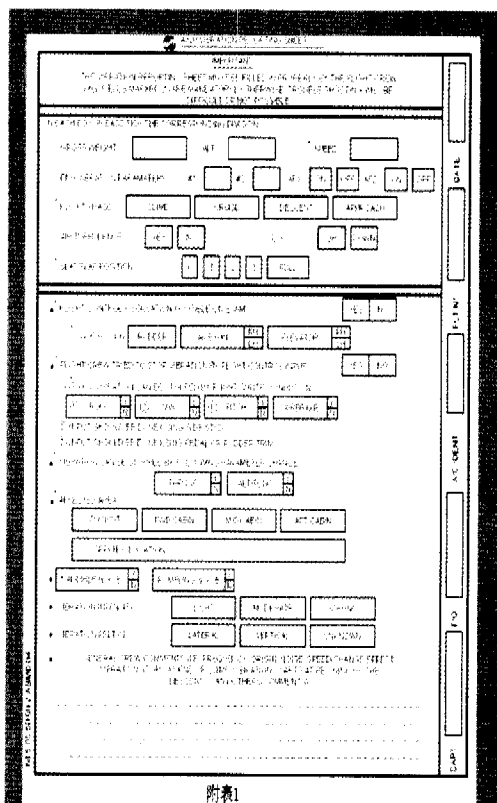
附表1

附表1为飞机机身抖动报告表。表中包括了抖动发生时飞机的状态及发生抖动后机组采取了何种措施来解除抖动等。通过该表,我们可以找出抖动的主要原因及源头。因此,当飞机在空中出现抖动后,机组能够详细准确的填写报告表特别重要。否则,机务必须派排故人员随机观察,详细记录抖动发生时飞机的状态,抖动的具体表现形式及机组所采取的一些措施等。但由于抖动现象是受到若干外界条件,如飞机高度、速度、气流情况等因素的诱导而发生,因此,不是每个航段都会出现抖动现象,给机务排故工作造成了极大的困难。故而,机组及乘务员的配合是机务定位抖动源并顺利排除抖动现象的关键所在。

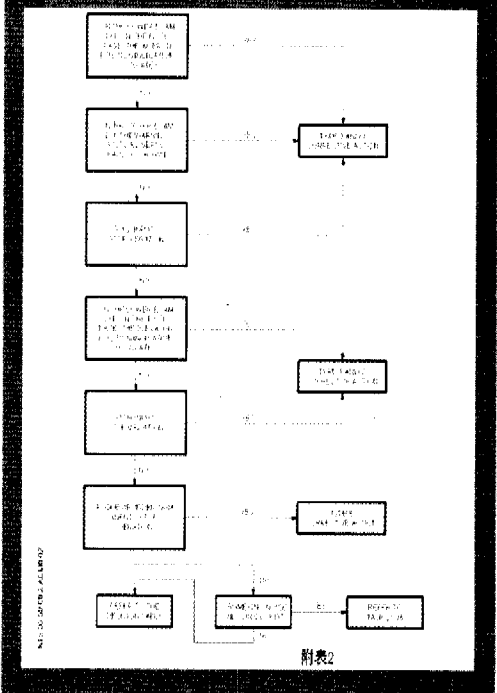
附表2

根据飞机机身抖动报告表,结合决断树(附表2),我们便可以进行抖动源的分析和确定,并针对抖动源来采取最合适的排故措施。
