因一起飞机旅客氧气系统故障所引发的反思

摘 要:高原旅客氧气系统有别于传统旅客氧气系统,它采用的是高压气态氧而非化学制氧。氧气瓶的人工关断活门位置传感器为串联形式,当其任何一个出现故障时,整个环路将开路,导致 POXIP 上的 CYLINDER FAULT 灯点亮。由于氧气瓶安装位置限制,导致故障处理较为困难,在航线维护中易导致航班延误。

B-6014 飞机落地后,驾驶舱 21VU 处的 POXIP (旅客氧气指示面板)上的 cylinder fault 灯点亮,旅客氧气瓶故障。

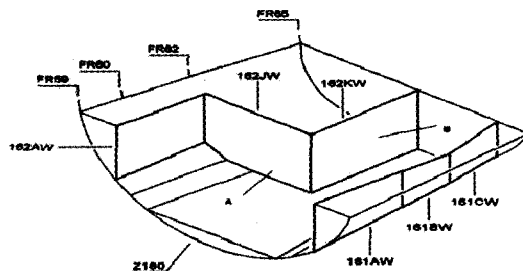
图 2 旅客氧气瓶接近盖板

由于旅客氧气系统故障率较低,之前没有足够的相关维护经验,故在处理此次故障中走了不少弯路,导致飞机晚点。本文现将此次故障处理过程进行一个总结希望对以后类似故障能有借鉴作用。根据 MEL 中维护程序的要求,首先要接近存放在后货舱的飞机旅客氧气瓶。氧气瓶接近盖板有两个,如图 2,A 盖板可接近充氧—压力指示面板(980WR)及 QCCU(960WR),B 盖板可接近检查氧气瓶人工关断活门、测试口、压力调节器、热力补偿器、机外过压释放指示器。此次故障处理过程中,由于经验不足及施工前未认真查看相关手册盲目工作,导致打开了 A 盖板后发现不能接近氧气瓶的人工关断活门,浪费了时间。由于 A、B 盖板为复合材料,较容易发生变形,因此拆装时要尤为注意一下两点:

(1) 柱头螺栓长度并不一致拆卸时应注意分类存放避免安装时不必要的麻烦。

(2) 由于盖板发生微小变形, 导致部分安装孔无法对齐柱头螺栓, 造成安装困难, 所以安装时应先将所有柱头螺栓带入安装孔后再按对角, 拧紧所有柱头螺栓。

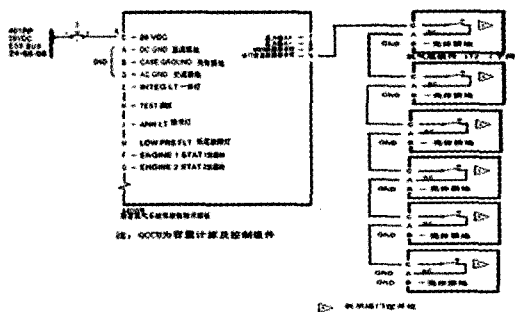
图 3 旅客氧气瓶活门控制及指示环路

根据以往的维护经验,正常情况下氧气瓶的人工关断活门是在全开位的。若任一飞机旅客氧气瓶人工关断活门未在全开位则会导致氧气瓶关断活门位置传感器线路出现开路,进而 cylinder fault 灯点亮。此次故障通过操作旅客氧气瓶人工关断活门开和关得以排除说明氧气瓶关断活门位置传感器环路出现了接触不良,即 991WR1 至 991WR6 之间的线路出现了断路情况或 991WR6 的终端 A 接地不良,如图 3 所示。

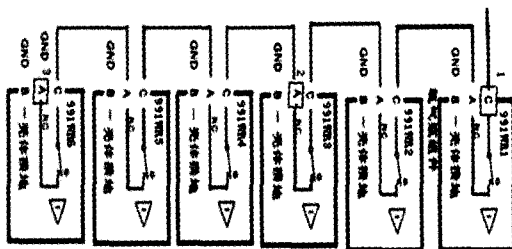
图 4 旅客氧气瓶活门位置传感器环路

由于六个关断活门位置传感器(991WRx)是串联(如图4),任何一个传感器的故障都会导致整条线路开路,致使 cylinder fault 灯点亮。根据 TSM 要求需确认故障传感器位置然后对其进行更换,为了节省排查时间我们可以首先测量 2A 点与 1C 点(991WR1—991WR3)及 2A 点与 3A 点(991WR4—991WR6)之间的电阻,哪一区间不导通说明故障在此区间,然后逐一测试这一区间内的 3 个传感器,确定故障位置。
