技术专论

# 飞机结构表面涂层体系改进研究

## Improvement of Aircraft Structure Surface Coating System

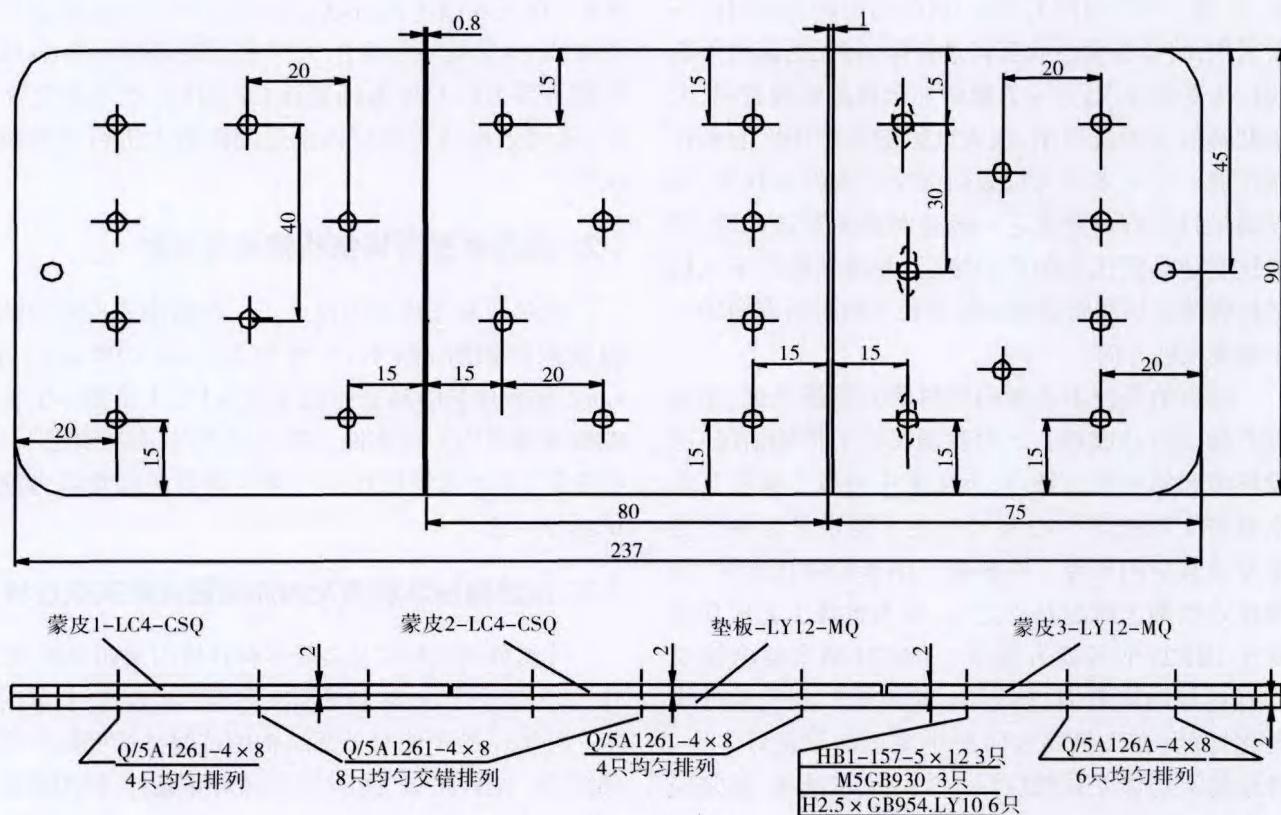
针对某型飞机结构设计了一种典型蒙皮对接结构模拟件如图1所示,尺寸为237 mm × 90 mm × 4 mm。垫板用MF931密封防水胶保护,十字槽半沉头螺栓和铆钉均为标准件。典型蒙皮对接结构模拟件喷涂后,其表面涂层状态与涂层体系层间附着力测试部分一致。

图1 蒙皮对接结构模拟件  
Fig. 1 Simulated structures of skin butt joint

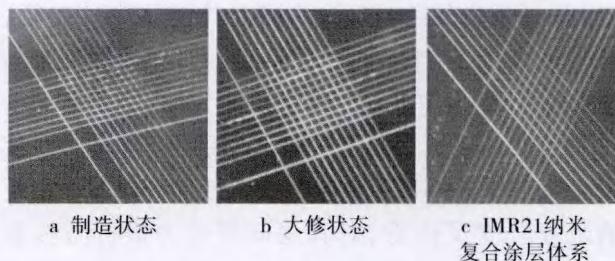
LY12 铝合金板材表面喷涂现有制造状态、大修状态以及 IMR21 纳米复合涂层体系 72 h 后,  $1 mm \times 1 mm$  划格实验结果如图 2 所示。

由图 2 可以看出, 72 h 后, 现有制造状态、大修状态涂层体系  $1 mm \times 1 mm$  划线边缘有轻微脱落、掉块现象, 但划格上无涂层完全脱落现象出现, 其划格等级均为 1 级, 而纳米复合涂层体系  $1 mm \times 1 mm$  划线完好无缺陷, 其划格等级为 0 级。涂层体系层间附着力测试结果说明, IMR21 纳米复合涂层体系的层间附着力明显优于现有制造状态、大修状态涂层体系。

图2 涂层体系  $1 \times 1 mm$  划格实验  
Fig. 2 Experimental results of coating system in cross-cut test

1) 划格实验结果表明:制造状态、大修状态涂层体系1 mm×1 mm划格等级均为1级,而IMR21纳米复合涂层体系1 mm×1 mm划格等级为0级。IMR21纳米复合涂层体系的层间附着力明显优于现有制造状态、大修状态涂层体系的层间附着力。IMR21纳米复合涂层体系的工艺配套性合理、可行。

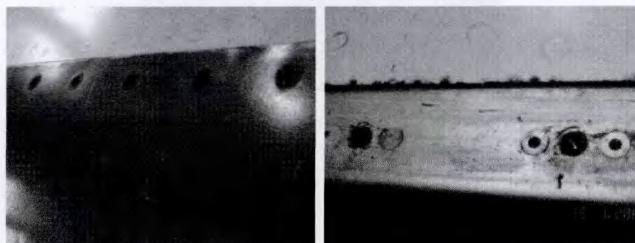
某型飞机大修腐蚀检查中发现的外部结构腐蚀问题主要有涂层的破损、脱落、螺栓锈蚀以及铆钉腐

蚀现象等,可涵盖的腐蚀部位主要有蒙皮对接部位,铆钉、托板螺帽及其混合连接的蒙皮及其对接区,整流包皮、口盖、口框、机翼前缘蒙皮等,具体情况如图3所示。

图3 蒙皮结构腐蚀情况  
Fig. 3 Corrosion of skin structures

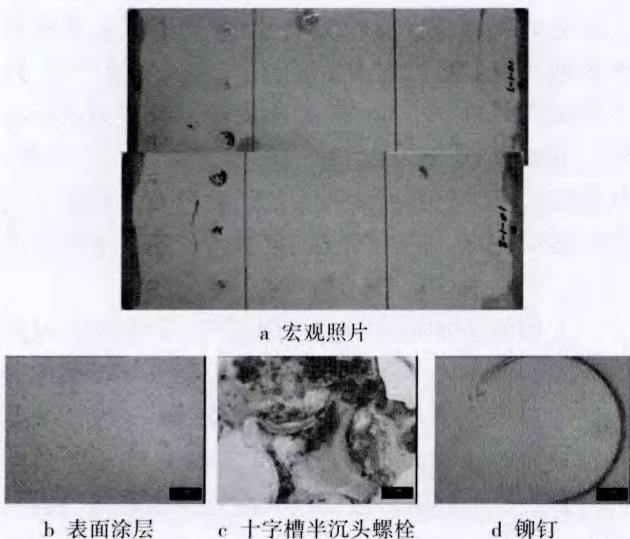
图4 制造状态加速腐蚀3个周期的腐蚀情况  
Fig. 4 Images of test pieces with manufacturing coating system after three corrosion cycles

制造状态加速腐蚀3个周期后,试件表面平整涂层中已出现大量尺寸 $\leq 0.05\text{ mm}$ 的小气泡。十字槽半沉头螺栓存在超过3/4表面涂层脱落的现象,涂层剥落后螺栓基体锈蚀明显。螺栓周围涂层已开始破损失效,并有向四周扩展的趋势。铆钉表面及其圆周边缘涂层已密布大量尺寸 $\leq 0.2\text{ mm}$ 的气泡,气

泡最大尺寸已接近 $0.5\text{ mm}$ 。

典型蒙皮对接试验件制造状态、大修状态、IMR21纳米复合涂层体系加速腐蚀3个周期后,试验件宏观照片及相关微观照片分别如图4—6所示。

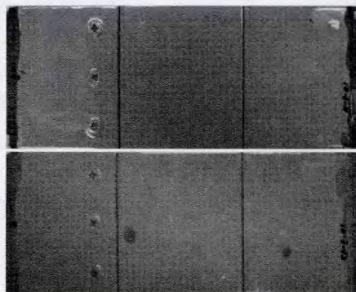
a 宏观照片

b 表面涂层 c 十字槽半沉头螺栓

图6 IMR21纳米复合涂层体系加速腐蚀3个周期的腐蚀情况  
Fig. 6 Images of test pieces with IMR21 nano-composite coating system after three corrosion cycles

IMR21 纳米复合涂层体系加速腐蚀 3 个周期后,除了在十字槽半沉头螺栓十字槽边缘涂层出现尺寸  $\leq 1\text{mm}$  的破损现象以及由此而引发的螺栓基体轻微锈蚀现象外,涂层体系整体防护状态无明显变化。

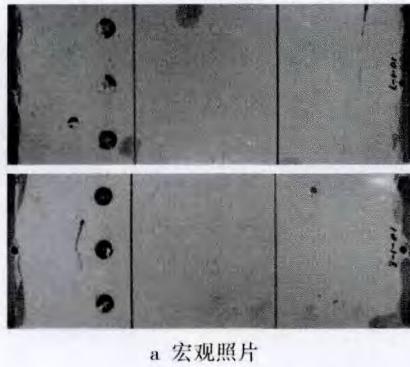
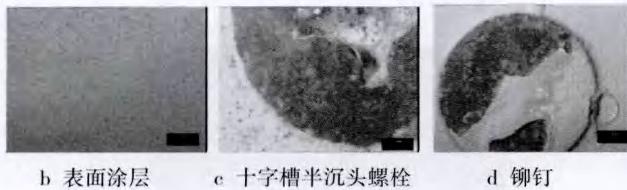
图 7 制造状态加速腐蚀 6 个周期的腐蚀情况

Fig. 7 Images of test pieces with manufacturing coating system after six corrosion cycles

制造状态加速腐蚀 6 个周期后,平整表面涂层中的轻微起泡现象变化不明显。十字槽半沉头螺栓大部分表面涂层已完全脱落,十字槽半沉头螺栓基体锈蚀严重。螺栓周围涂层脱落、破损现象严重,并不断向螺栓外围扩展,最大扩展尺寸已接近 3 mm。铆钉表面及其圆周附近涂层起泡现象进一步加重,气泡最大尺寸已超过 1 mm,各别铆钉表面局部区域涂层破损、脱落现象严重,涂层剥离处铆钉基体腐蚀明显。

典型蒙皮对接试验件制造状态、大修状态以及 IMR21 纳米复合涂层体系加速腐蚀 6 个周期后,试验件宏观照片及相关微观照片分别如图 7—9 所示。

综上所述,6个周期的加速腐蚀试验后,典型蒙皮对接试验件制造状态和大修状态表面平整部位、铆钉表面涂层都已出现了一定程度的起泡现象,螺栓表面涂层已完全破损、失效,失去腐蚀防护功能,其周围涂层起泡、破损现象不断向外扩展。试验件已出现的腐蚀损伤与大修时发现的腐蚀损伤基本一致,因此,需要进行修理以进一步减轻基体的腐蚀损伤。对IMR21纳米复合涂层体系来说,除了在十字槽半沉头螺栓十字槽局部出现一定程度的腐蚀损伤外,涂层体系的总体防护性能完好无变化,而且IMR21纳米复合涂层体系色差值变化范围只有制造、大修状态涂层体系的一半。6个周期的加速腐蚀试验结果充分说明,IMR21纳米复合涂层体系的腐蚀防护性明显优于制造状态、大修状态涂层体系。基于IMR21纳米复合涂层体系对环境介质的良好抗腐蚀性,同时结合IMR21纳米复合涂层体系良好的层间附着力及其合理的施工工艺配套性能,IMR21纳米复合涂层体系适用于该型飞机结构大修防腐改进应用。

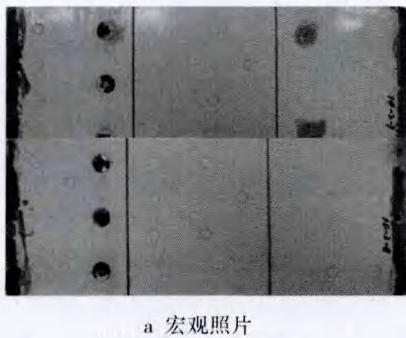
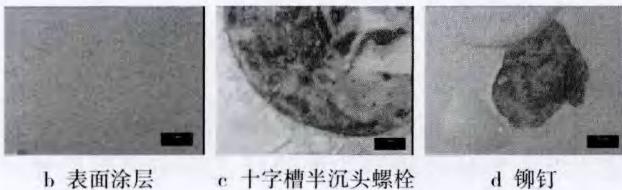
图 8 大修状态加速腐蚀 6 个周期的腐蚀情况

Fig. 8 Images of test pieces with overhaul coating system after six corrosion cycles

大修状态加速腐蚀 6 个周期后,平整部位表面涂层中的微小气泡变化不明显。十字槽半沉头螺栓表面涂层大部分已完全破损,涂层剥离处螺栓基体锈蚀现象严重,螺栓周围涂层起泡现象严重并不断向外扩展。一些铆钉表面及其附近涂层起泡、破损、剥落现象进一步严重,气泡最大尺寸接近 2 mm,涂层破损区域面积接近 4 mm<sup>2</sup>,涂层脱落处铝合金基体腐蚀明显。

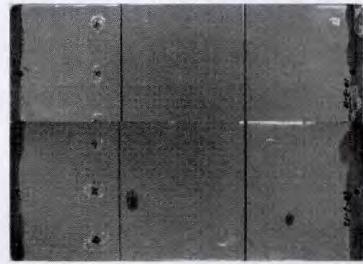
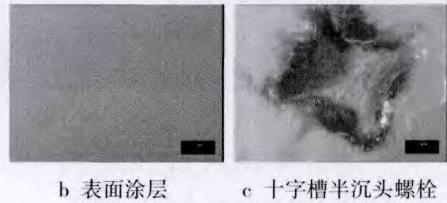
图 9 IMR21 纳米复合涂层体系加速腐蚀 6 个周期的腐蚀情况  
Fig. 9 Images of test pieces with IMR21 nano-composite coating system after six corrosion cycles

IMR21 纳米复合涂层体系加速腐蚀 6 个周期后,除了在十字槽半沉头螺栓十字槽边缘涂层开裂处螺栓基体锈蚀现象有所加重,以及因腐蚀介质从这些开裂部位侵入而引发螺栓表面涂层明显起泡现象外,涂层体系的总体防护性能依然完好无变化。

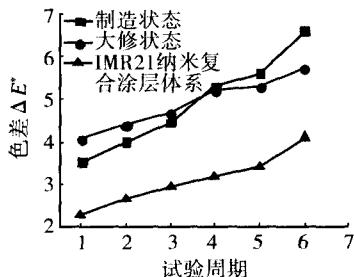
制造、大修状态和纳米复合涂层体系色差随试验周期的变化关系曲线如图 10 所示。

制造、大修状态和纳米复合涂层体系色差  $\Delta E^*$

图10 涂层体系色差变化规律曲线

Fig. 10 Curves of color difference versus corrosion cycles

随加速腐蚀试验周期增加而逐渐增大。纳米复合涂层体系色差 $\Delta E^*$ 变化范围为2~4,而制造、大修状态涂层体系色差 $\Delta E^*$ 变化范围为4~7。与制造、大修状态相比,纳米涂层体系的抗腐蚀品质得到了显著提高。纳米复合涂层体系较小的色差变化,充分预示其对实际环境良好的耐老化性能。
