## 航空发动机燃滑油附件后盖裂纹原因分析与预防对策\*

**摘要:**针对某型航空发动机燃-滑油附件后盖同部位成批次出现裂纹的问题,提出了裂纹故障引导转移的避障策略。通过研究裂纹产生的主要原因,分析后盖不同部位所产生的裂纹可能对航空发动机造成的危害程度,调整改变原支撑结构,在后盖非关键部位形成新的应力集中点,降低关键部位应力集中区的应力幅值,迫使故障从不可修复的关键部位转移到可修复的非关键部位。经计算机仿真,确定了裂纹引导缺口的最佳参数;同时,仿真结果表明,裂纹故障引导转移策略合理可行。

## The causal analysis and preventive measures for the fuel-oil accessories rear cover in the aero-engine

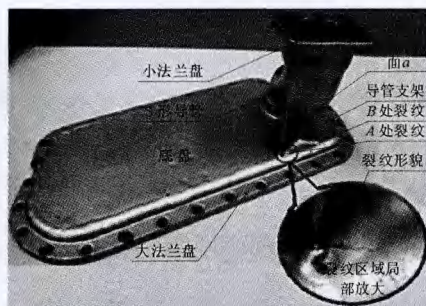
某型航空发动机使用过程中,燃-滑油系统中的燃-滑油附件后盖在其使用时间尚未达到设计使用寿命时,就成批量地在导管支架根部附近的底盘上出现贯穿性裂纹<sup>[1]</sup>(如图1所示)。该位置出现的这种裂纹导致燃油泄漏事故,严重影响了飞行安全。目前,关于这一工程问题,还缺乏相关理论分析及有效的解决方案。为保障飞行安全、保证发动机使用寿命,亟须找出燃-滑油附件后盖裂纹故障产生的主要原因,并采取有效的预防措施延长尚未损坏的燃-滑油附件后盖的寿命以避免维修,从而降低飞机维护保养成本,减少影响飞行安全的潜在威胁<sup>[2]</sup>。

燃-滑油附件后盖主要由大小法兰盘、底盘、S形油管和油管支架几部分组成(如图1所示)。底盘或S形油管出现裂纹将会导致燃油泄漏,严重影响飞行安全,所以这两处都是后盖的关键部位。油管支架主要作用是增加S形油管的强度,支架出现裂纹甚至断裂在短时间不会影响后盖的正常使用,是后盖的次要部位。在目前的实际使用中,后盖上的裂纹首先出现于支架根部与底盘的连接过渡处,接着向底盘上扩展,最后在底盘上出现贯穿性裂纹<sup>[3]</sup>。

图1 燃-滑油附件后盖外形及其裂纹位置与形态

Fig. 1 The shape and crack position of the fuel-oil accessories rear cover

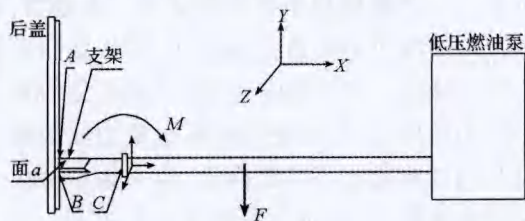
部件安装时,燃-滑油附件固定在发动机压气机机匣上,后盖通过大法兰盘上的29个螺栓孔与燃-滑油附件的其它部件相连接,其上的小法兰盘与低压燃油泵的进口之间通过一根长的导管相连。此时,其支架的 $a$ 面(如图1和图2所示)近似垂直于水平面。从安装方式上看,燃-滑油附件后盖受力情况较为复杂,下面分别对其所承受的静态载荷和动态载荷进行分析。

图2 燃-滑油附件安装及静态受力示意图

Fig. 2 The installation and static force diagram of the fuel-oil accessories

一是燃-滑油附件后盖与低压燃油泵之间的导管和导管内部的燃油自重力 $F$ (如图2所示)。它以后盖S形导管处的四方法兰盘 $C$ 为支点,对支架形成一个 $XY$ 面顺时针方向的弯矩 $M$ ,使支架 $A$ 处受拉, $B$ 处受压。

二是装配附加应力。如果后盖大法兰盘的29个安装螺栓拧紧力度不均匀,后盖周边的法兰盘将受到一个装配附加应力的作用,这个作用力使支架位置 $A$ 、 $B$ 两处受拉力作用。装配后盖与低压燃油泵之间的导管时,如果装配不当,也可能产生装配附加应力。这些装配附加应力一旦存在,会形成一个固定值,未得到释放前它们不会变小或消失。对于装配附加应力,可采取一定的措施使之减小甚至消除<sup>[4]</sup>。

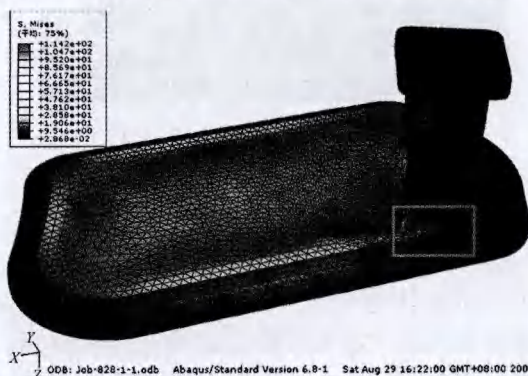
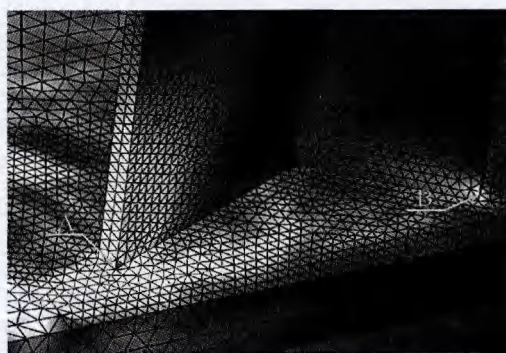
(a) 燃-滑油附件后盖整体应力分布云图

(b) 后盖支架根部应力分布云图局部放大

图3 燃-滑油附件后盖支架的应力分布云图

由图 3 可知,后盖支架根部  $A$  和  $B$  两处具有明显的应力集中,应力集中部位和后盖裂纹的出现部位完全吻合;其中  $A$  处的应力集中值高于  $B$  处,而且  $A$  处是整个构件集中应力最大值所在,和实际使用中  $A$  处出现裂纹概率大于  $B$  处的情况吻合。通过图 3 和前面的结构和受力的比较分析可以说明  $A$ 、 $B$  两处的集中应力和油管支架根部的裂纹故障之间有着直接的关系<sup>[5]</sup>。

根据上述结构分析和安装受力分析,利用ABAQUS建立燃-滑油附件后盖有限元网格模型,依据其安装条件、材料属性以及所受外载荷状况,确定有限元分析的边界条件,进行有限元应力分析,根据第四强度理论,得到燃-滑油附件后盖支架的Mises(等效)应力分布云图(如图3所示)。

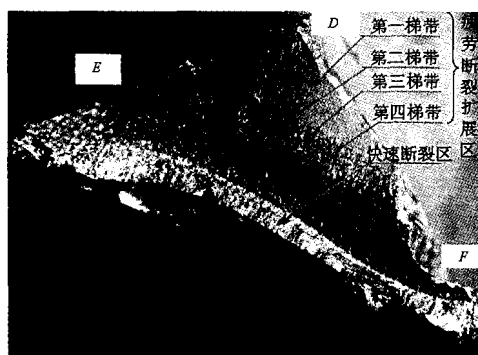
图 4 后盖支架裂纹断口 10 倍照片

Fig. 4 The fracture surface (10 times) of the rear cover's stand

从图 4 可以看出,整个断面呈三角形,其角点分别标注为  $D$ (即图 1 中的  $A$  点)、 $E$ 、 $F$  点。 $D$  点处有四个具有一定宽度且层次明显的梯带,第一梯带较平滑;第二梯带凸凹不平较明显,有氧化层;第三梯带凸凹不平非常明显,呈暗褐色;第四梯带凸凹不平较明显,有氧化层。 $E$ 、 $F$  两点处可以看见水波型弧带,每个弧带都凸凹不平,有氧化层,呈暗褐色。

从断口的形貌分析,该断口有典型的疲劳破坏断口特征,即具备疲劳源、疲劳断裂扩展区和快速断裂区三个部分,可以判断它是一个疲劳断口<sup>[10]</sup>。 $D$ 、 $E$ 、 $F$  三点为三个疲劳源,其中, $D$  点为第一疲劳源, $E$ 、 $F$  两点为次生疲劳源。裂纹首先在  $D$  点产生,形成第一条断口梯带,随着断口的扩展,第二、三、四条梯带也随之形成。在外力的作用下,第一梯带断面两边互相摩擦,原本凸凹不平的断面逐渐被磨平。当裂纹扩展至第二梯带时, $D$  处的应力得到释放,应力开始向  $E$  集中,在  $E$  处形成新的疲劳源,进而扩展成新的疲劳带;当裂纹扩展至第三梯带时,在  $F$  处形成新的疲劳源,进而扩展成新的疲劳带;最后,损伤积累到一定程度时,发生失稳断

通过裂纹断口分析可以说明,油管支架根部的应力集中是该处裂纹故障的发生源,导致了该处出现初始疲劳裂纹并向后盖底盘上扩展,最终在底盘上出现穿透性裂纹,从而导致漏油事故。

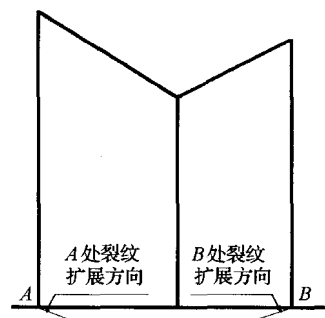
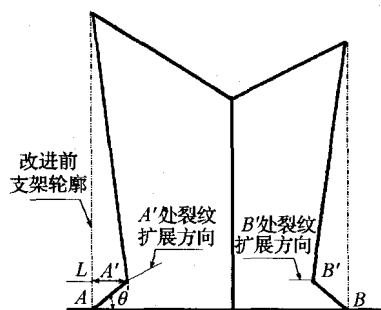
(a) 支架改进前裂纹扩展方向

(b) 支架改进后的裂纹扩展方向

图 5 支架改进示意图及支架改进前后的裂纹扩展方向  
Fig. 5 Modified sketch map of the stand and crack growth direction for the stand's before and after the improvement

该裂纹引导转移策略具体方法如图 5 所示:在支架  $A$ 、 $B$  两侧幅板上各补充加工一个缺口,将直角过渡结构变为斜角过渡结构,其中缺口形状由  $L$  和  $\theta$  确定。开口后应力集中点将转移到两个缺口的尖角部位,从而使原来易出现裂纹故障的  $A$  和  $B$  两处应力水平大幅降低,应力集中部位向支架幅板转移,上移到非重要部位  $A'$ 、 $B'$  处。

总的来说,有限元仿真的结果证明了前述的分析。后盖支架改进前,由于直角过渡结构的应力集中效应, $A$ 、 $B$  两点受到较大的应力作用,当出现疲劳裂纹时,其发展方向如图 5(a)所示;改进后,由于支架  $A$ 、 $B$  两侧辐板上缺口的存在,应力集中点向两个缺口转移, $A$ 、 $B$  两点的应力水平大幅度减小。由于支架  $A$ 、 $B$  两点应力集中位置的转移,当支架出现裂纹时,裂纹会首先在两缺口尖角处萌生,其发展如图 5(b)所示。当两处裂纹发展到一定程度时,可能会出现裂纹交汇,此时支架断裂,后盖结构转变为无支架后盖形式。由于支架断裂是个缓慢的过程,而且支架断裂后,无支架的后盖还具备较长的疲劳寿命,此时后盖为双安全余度设计,其总寿命将显著提高<sup>[9]</sup>。

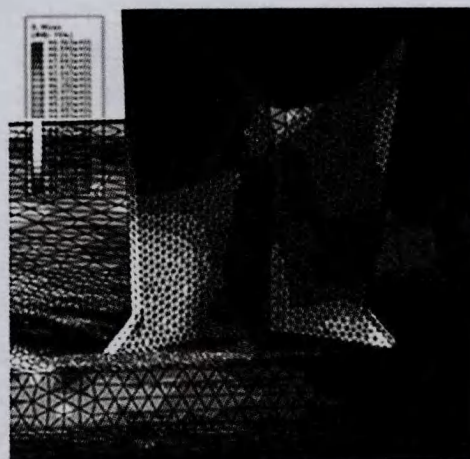
(b)  $L=4\text{mm}, \theta=45^\circ$  时支架根部应力云图  
(b) The stress nephograms of the stand's root when  $L=4\text{mm}, \theta=45^\circ$

- 1)在支架两侧辐板上加工缺口后,应力集中区最大应力值的大小及其所在位置会发生改变,最大应力点位于缺口底部的尖角处;
- 2) $L$  值不变, $\theta$  值由小变大的过程中,缺口应力集中区的最大应力点先逐渐远离支架根部,到一定角度后又逐渐向支架根部靠近;而最大应力值则先逐渐减小,到一定角度后又逐渐增大;
- 3) $\theta$  值不变, $L$  值在  $\leq 5\text{mm}$  范围内由小变大的过程中,缺口应力集中区的最大应力值有逐渐减小的趋势;

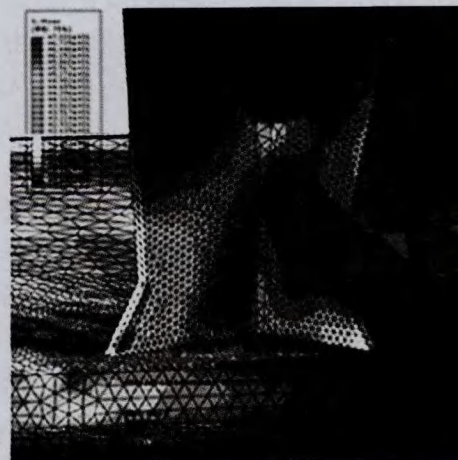
(d)  $L=5\text{mm}, \theta=60^\circ$  时支架根部应力云图  
(d) The stress nephograms of the stand's root when  $L=5\text{mm}, \theta=60^\circ$
