# HK-86 发动机电子控制系统 故障分析与排除

## Analysis and Removal of Troubles in HK-86 Engine Electronic Control System

©马盛国 王志刚 / 新疆航空公司飞机维修工程部

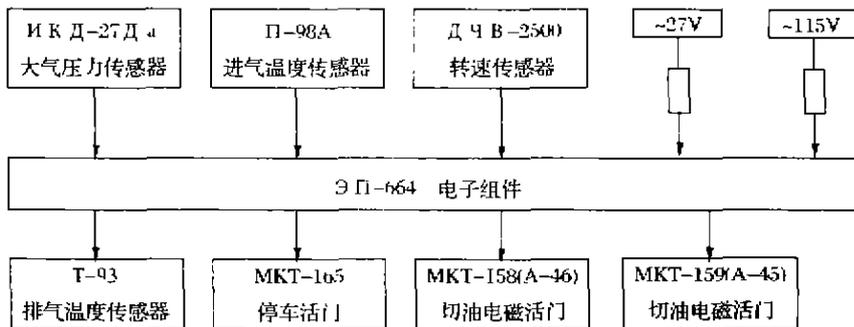
图1 发动机电子控制系统组成方块图

为了完成上述三个功能,在 ЭСУД 系统内设置有两个调节器。这两个调节器分别输出一对脉冲信号,控制燃油调节器(АДТ)上的两个共用执行电磁活

门,使发动机供油量发生改变,实现其自身功能。

ЭСУД 系统故障,大致由下述部件中某一部件而引起的,电子组件 ЭП-664、进气温度传感器 П-98А、大气压力传感器 НКД-27 Да、热电偶 Т-93、转速传感器 ДЧВ-2500、安装架 РМ-163 等组件本身故障;或者是由于外部电路断路、短路和接触不良引起自动控制系工作不正常。下面结合典型事例逐一分析造成 ЭСУД 系统故障的原因和处理方法。

该系统主要功用三个方面:按给定程序调节限制低压压气机转子最大转速,限制发动机各工作状态下的涡轮后排气平均温度值、在发动机启动和使用反推状态下保证发动机不超温。
