A320 CIDS 常见故障及处理

Common Failures of A320 CIDS and Their Disposal

南航深圳公司维修厂 吴广联

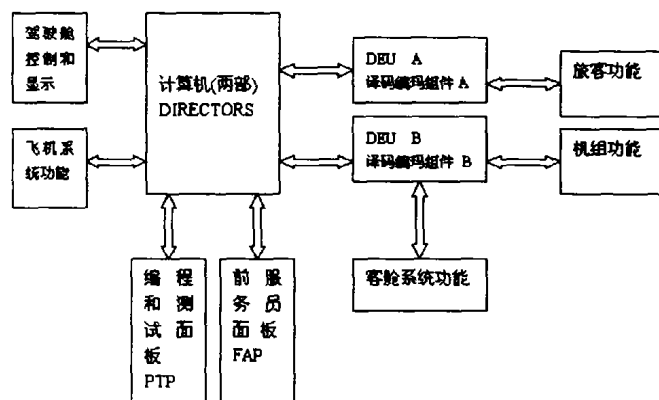
CIDS基本组成附图

CIDS全称是客舱内部通讯数据系统,它能在硬件设备不改变的情况下,只改变软件(如输入或装载新的客舱参数等)就能改变客舱布局,从而适应市场的需求及客户化的需要。CIDS对客舱各系统进行控制、监控及测试,它的核心部件是两部DIRECTOR(我们称作计算机)。两部计算机同时工作,但只有第一部计算机输出数据,而第二部计算机处于备份状态。CIDS基本组成如附图所示。CIDS具有的功能如下:
