飞机通信导航设备天线故障分析与检测

[摘要] 对波音 737/300 飞机通信导航系统的天线故障进行了分析。为加深理解, 以模型方式讨论了天线对电子系统正常工作的各种影响的原因, 同时对如何提高排故效率进行了探讨, 最后介绍了一种无线电收发设备天线故障辅助检测方式。

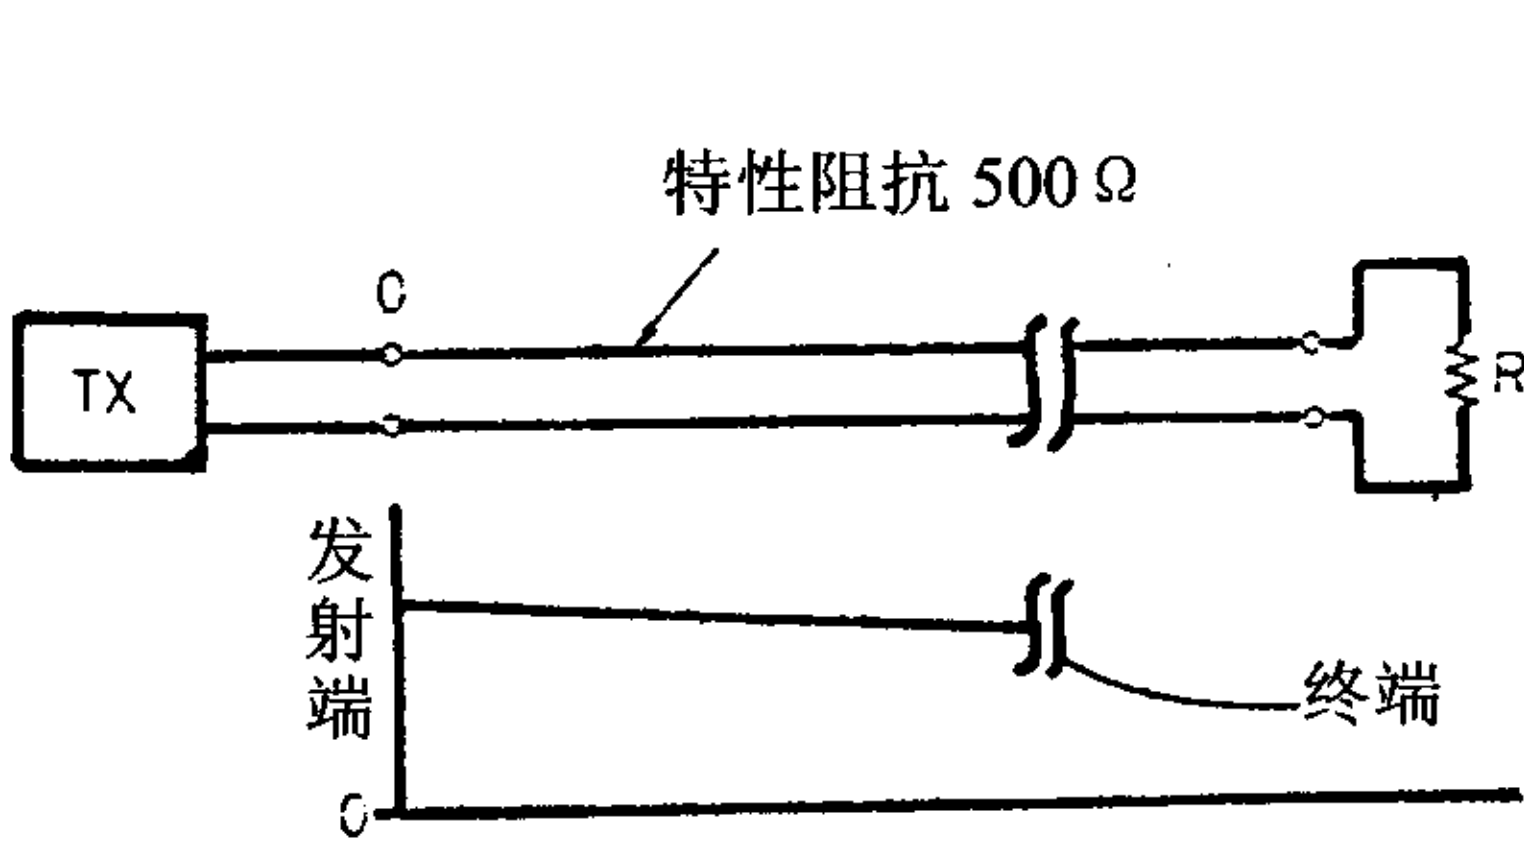
图 1 连接与特性阻抗相同电阻是同轴电缆上的电压分布

会反射折回，与前进的波产生干扰汇合发生驻波。VSWR 值对应于入射功率和反射功率的比例关系。图 1 和图 2 示出了不同情况下传输线上的射频电压分布。SWR 为 1.5 时，反射功率占入射功率的 4%，SWR 为 2 时，反射功率占入射功率的 11%(见表 1)。

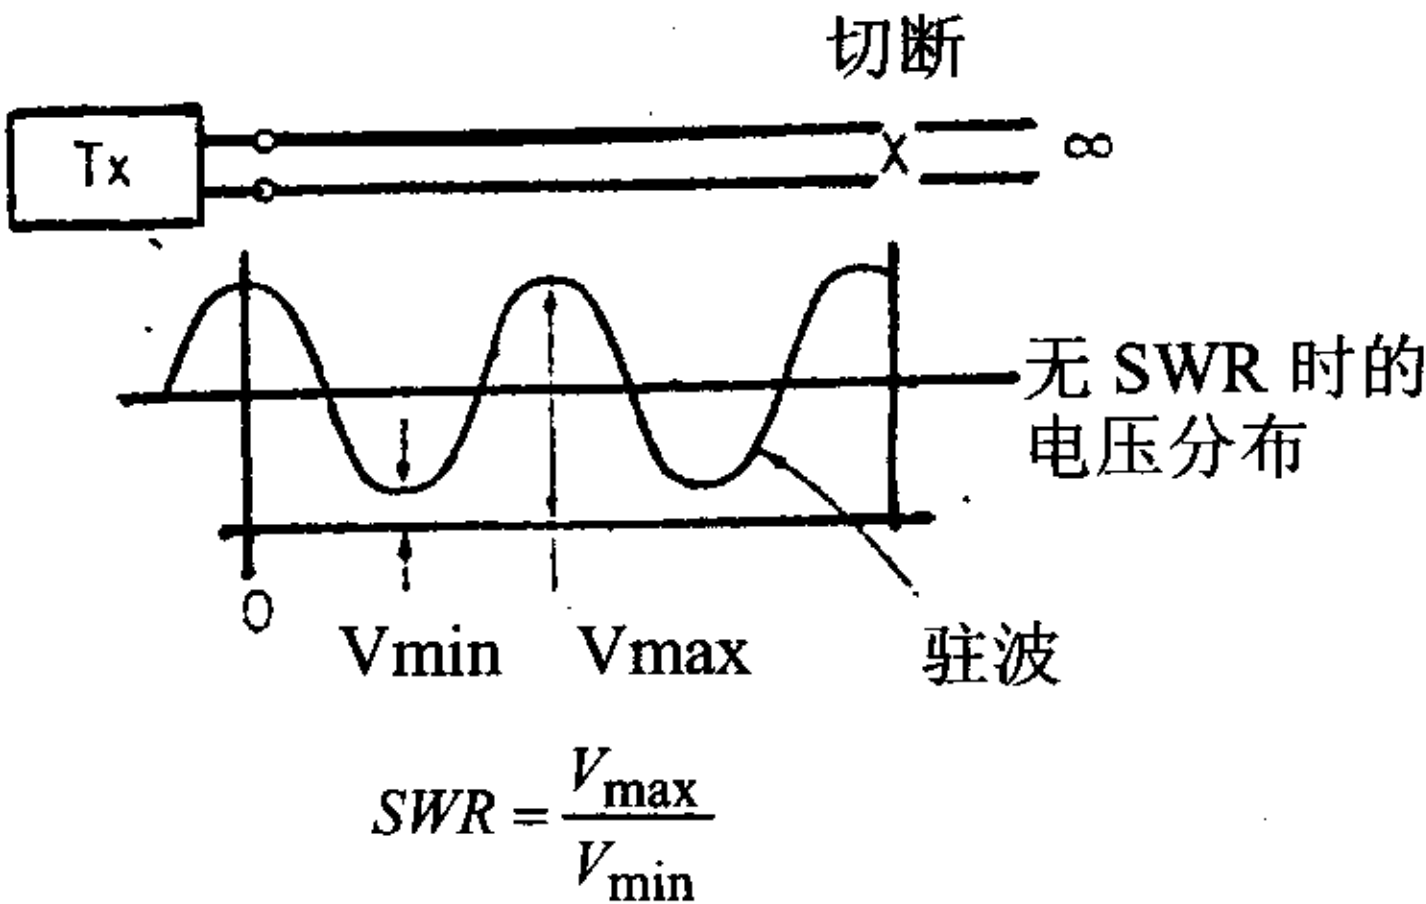
图 2 终端被断开时电缆上的电压分布

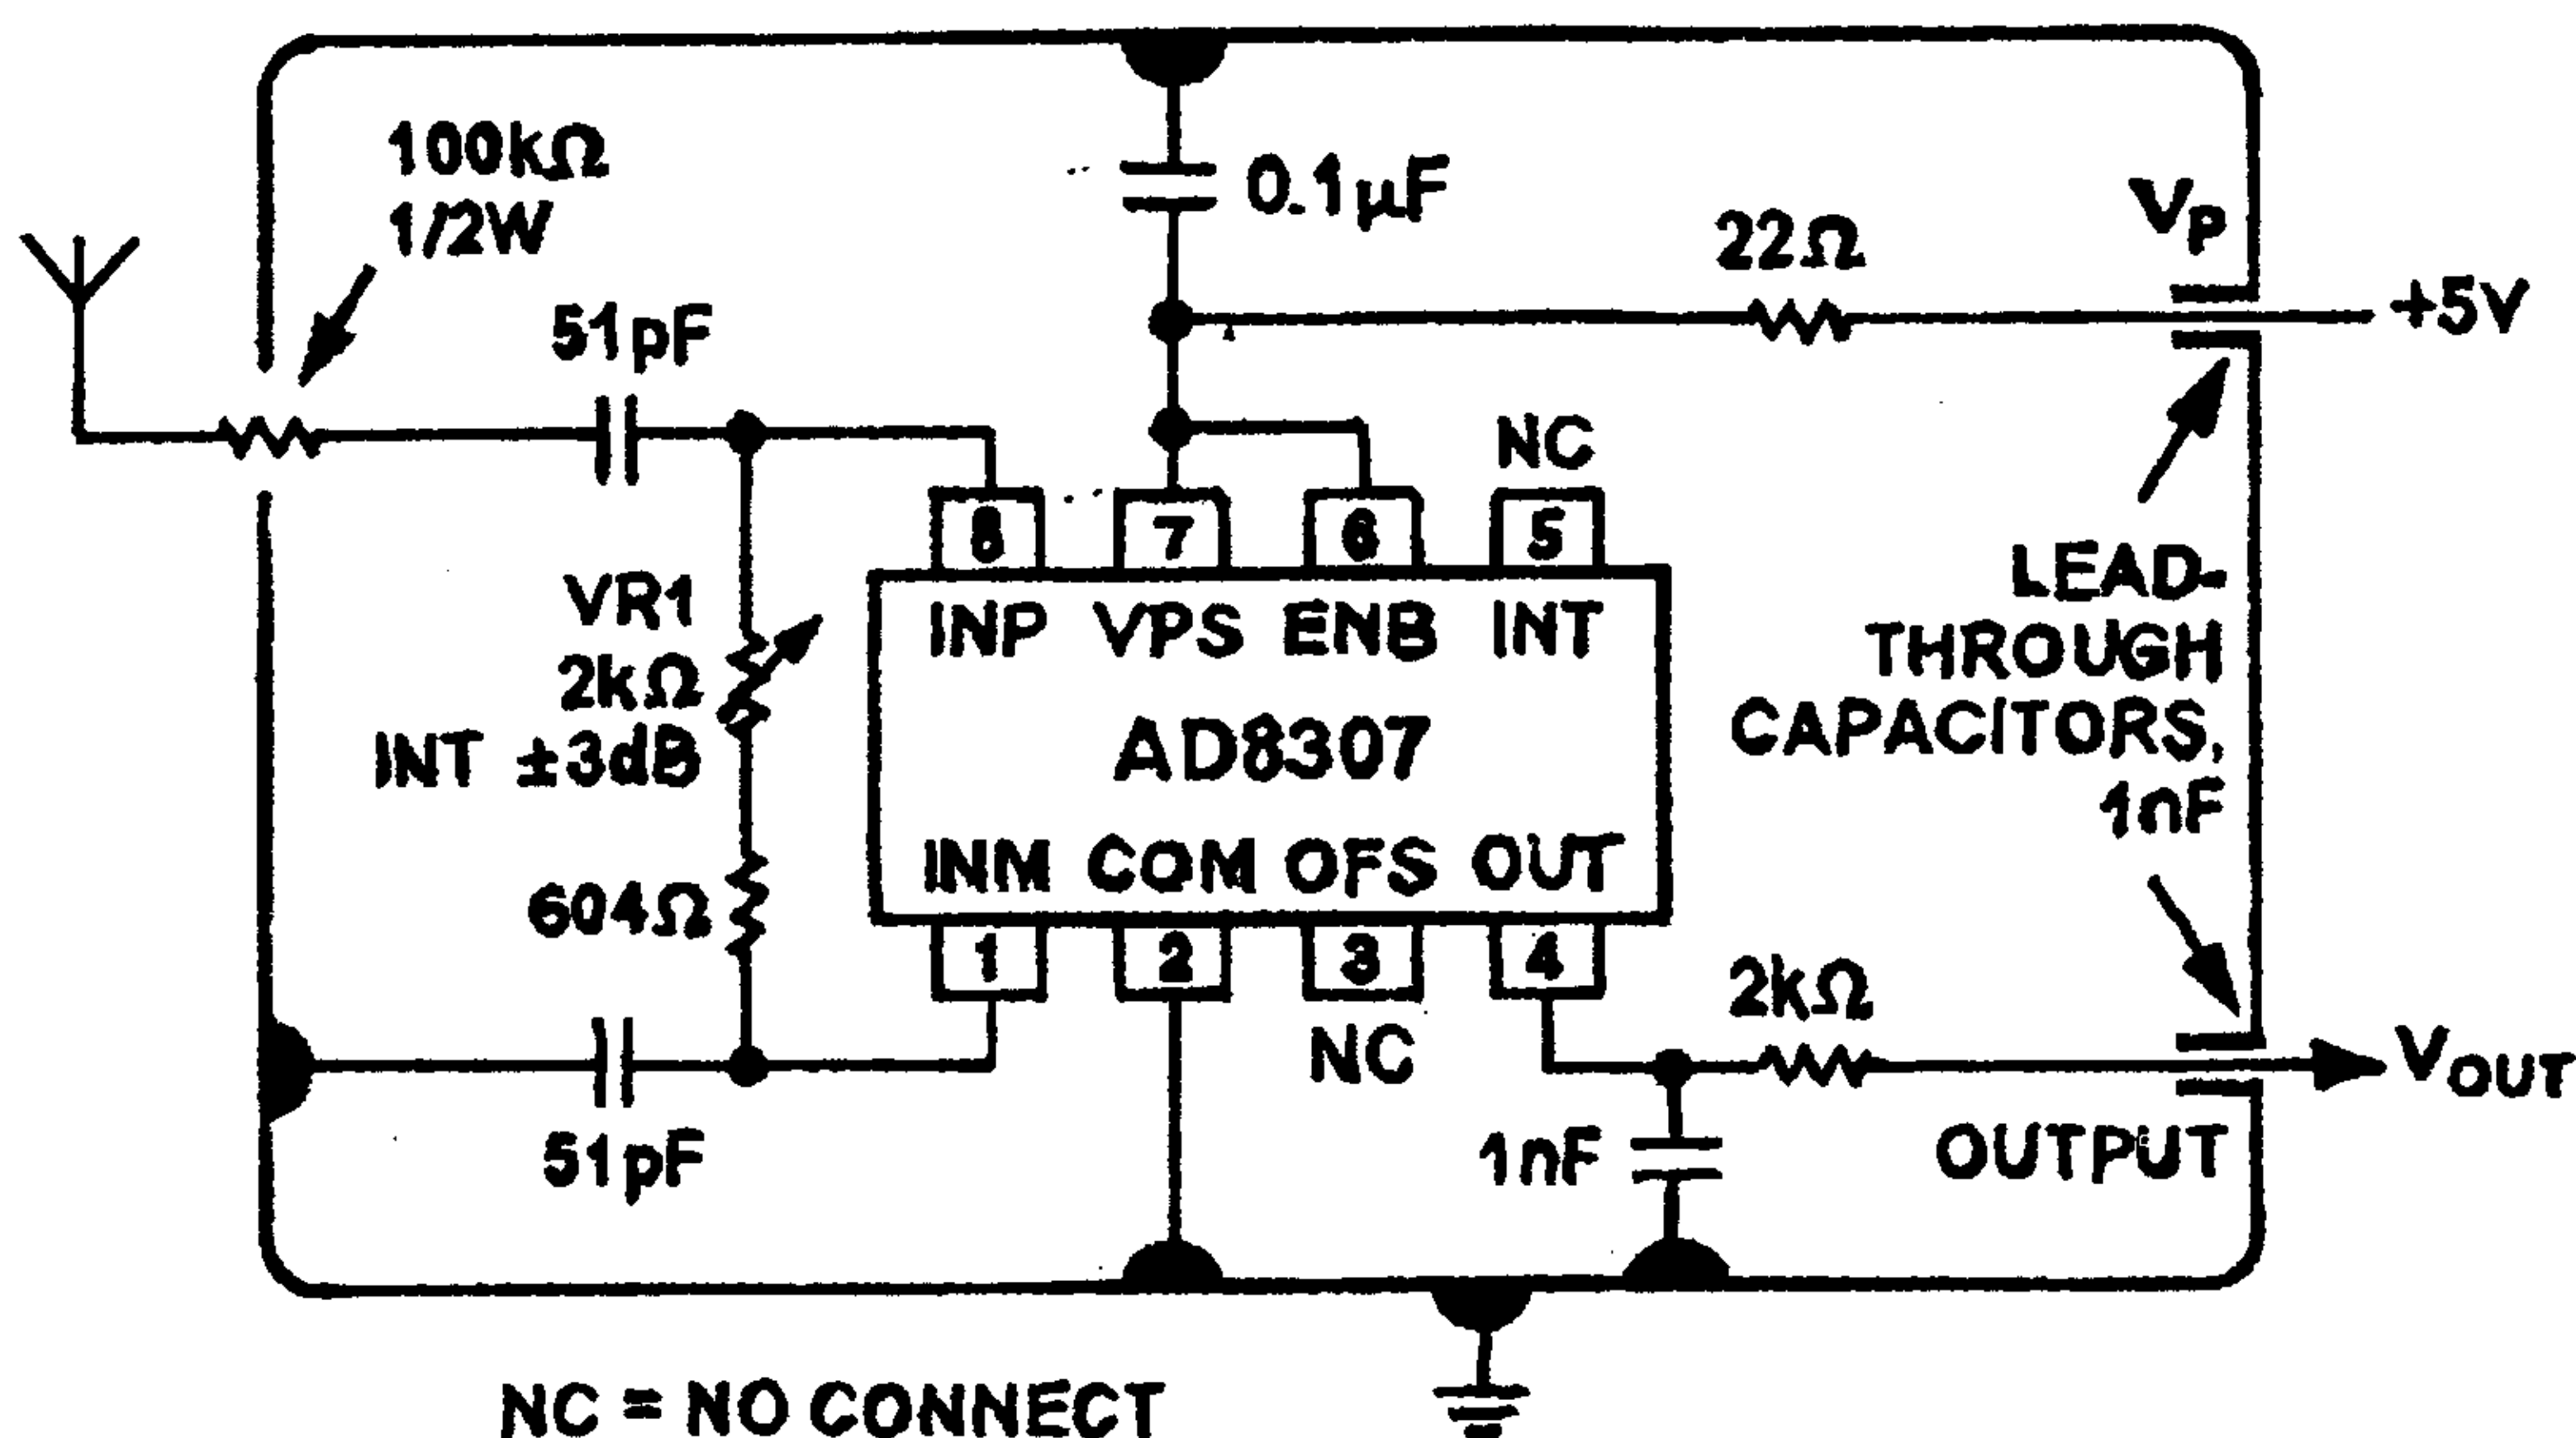
图3 一种简易射频功率计

由于飞机电子系统的天线出现故障后常使相应的电子系统工作时好时坏，维修人员很难通过驾驶舱和电子舱的相关信息在短时间判断出故障原因，一般要依靠自己的维护经验进行分析，先确定故障可能性比较大的部件，然后进行串件跟踪观察，这样可能要花费几天的时才能最终将故障排除。更为有效的办法是对 VHF、DME、VOR/ILS、ADF 等设备的天线功能使用专用仪器进行测试，如用射频功率计、SWR 测量计，测试发射天线是否正常，或用射频信号发生器提供一个衰减信号测试接收天线部分是否正常。下面介绍能对 VHF 电台天线进行检测的一种简易低成本的射频功率计（参见图 3）。

这个射频功率计采用美国 ANALOG DEVICES 公司最新推出的 AD8307 射频检测专用集成电路作为核心。它能以非接触测量方式精确地检测出无线电设备发射信号的功率大小,有效频带宽度达 1.2GHz,有效输入范围为 -60dBm~+10dBm。图 3 所示的输出梯度为 20mV/db 的电压,使用一个 2V 的电压表头即可指示出 70dB 的动态范围。使用时,将该射频功率计的天线靠近飞机上需要检测的 VHF 电台天线(如机组反应第一部 VHF 电台距离远时噪音很大,而在本场通话测试却正常的故障),保持一定的距离和方位,记下电压表头读数;再将该射频功率计的天线以同样的距离和方位靠近另一个同类设备的发射天线,再记下电压表头读数。假设前面的读数明显小于后面的读数,则对调收发机再次进行测量,如果结果和第一次一样,则很有可能是第一部 VHF 电台天线出现故障,导致驻波比增大,使发射效率降低,需要对此天线进行检查。对所测定正常输出电平进行记录,以后不用与另一架飞机进行比较也能知道发射状况是否正常。如果没有射频功率计,排除这类故障至少需要两到三天时间,而应用射频功率计就能立刻准确找到故障点,节省了排故时间,避免了航材误换,保证了飞行安全。
